# Besiktningsprotokoll

Försäkringsbesiktning för Anticimex Säljarförsäkrat

| Fastighetsadress:<br>Linnévägen 11 | | |

| Besiktningsdatum:<br>2023-06-13 | Protokollnummer:<br>67641519 |

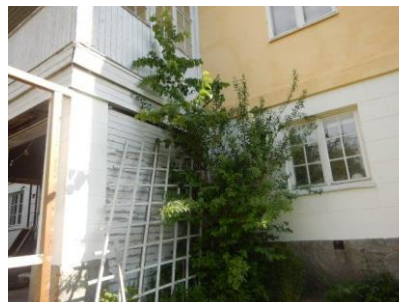
Växter finns i anslutning till byggnaden.

När det finns rabatter och växter nära byggnaden finns risk att fukt stannar kvar i väggarna. Detta kan i sin tur orsaka invändiga fuktskador. Växternas rötter kan också skada grundmuren och sätta dräneringsledningen ur funktion.

Området närmast huset rekommenderas att vara fritt från växtlighet.

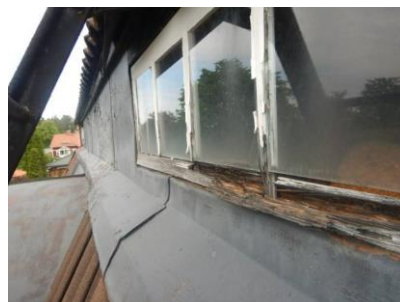
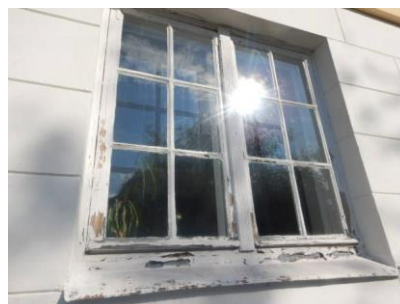
Rötskador finns i fönsterkarm på vindsfönster.  
Rekommenderar att se över alla fönster.  
Mest vanligt underhållsbehov, skrapning och målning.

Sprickor noterades i fönsterglas på flera platser.

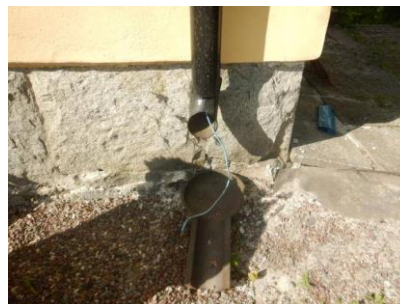
Stuprör är inte anslutet till markledning.

Stuprör som inte är anslutet till markledning kan medföra en ökad fuktbelastning på grundmur/sockel/källare/torpargrund som i sin tur kan leda till fuktrelaterade skador.

Led bort vatten från huset.

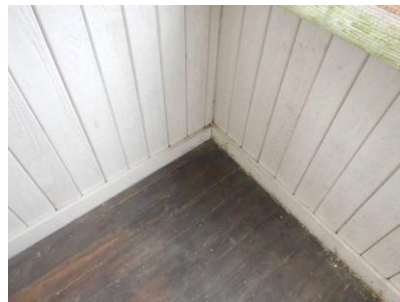
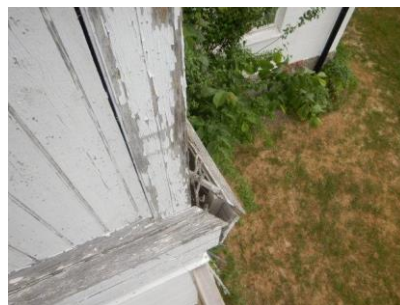
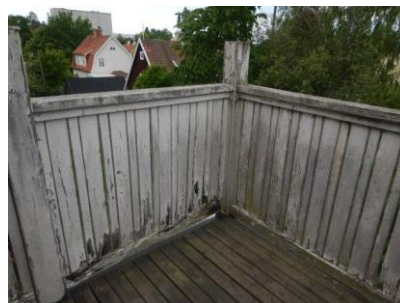
Svikt i golv och fuktrelaterade skador noterades i balkong på entréplan. På övre plan är räcke och golv i behov av renovering, räcke har rötskador så balkong ska renoveras före användning. Vi rekommenderar att en fördjupad undersökning utförs. Kontakta fackman inom byggnation för kontroll och åtgärdsförslag. Rekommendationen gäller hela balkongbyggnaden.

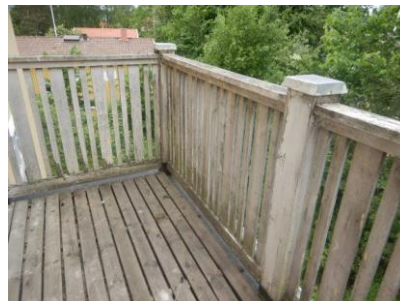
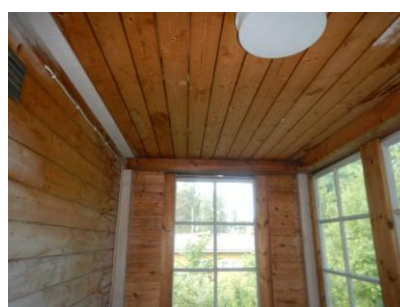
Balkong i behov av renovering.  
Gummimatta är otät runt stolpar och staket sitter löst.  
Fuktfläckar noterades på innertak i sidoentré.  
Kontakta fackman inom byggnation för kontroll och åtgärder.

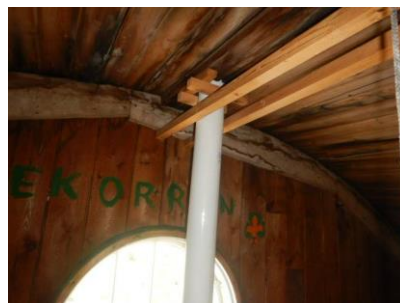
Underlagstaket har fuktfläckar.  
Ingen nederbörd på lång tid så det går inte att avgöra om fläckar har uppkommit före takbyte.

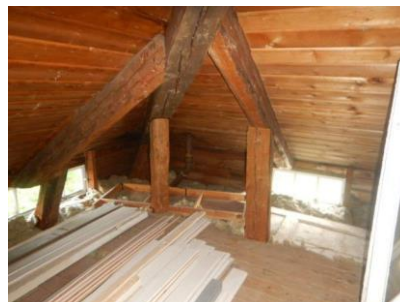
Vid kontroll av vinden uppmättes fuktvärden under kritisk fuktnivå för mikrobiell tillväxt och en normal lukt upplevdes.

Fuktkvoten i underlagstak/takbjälkar uppmättes till 8 %.

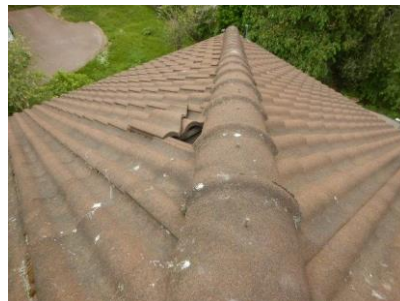
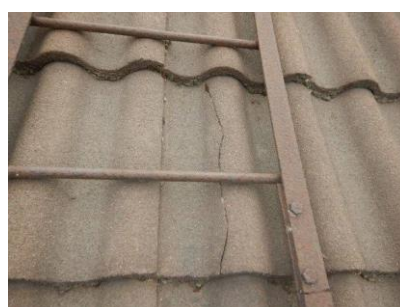
Takpannor är skadade och några har åkt ur läge.

Då det förekommer skadade/spruckna takpannor finns det risk för fuktskador på underliggande konstruktioner.

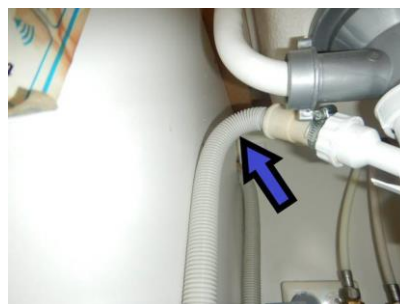
Upphängningsbygel saknas på avloppslang från diskmaskinen.

När upphängningsbygel saknas ökar risken för brott på slangen med läckage som möjlig följd.

För att hindra brott på avloppsslang rekommenderas komplettering av upphängningsbygel.

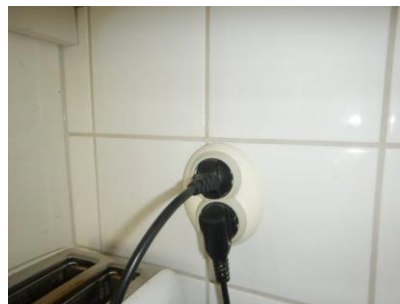
Eluttag sitter löst vid lilla köksdelen.  
Montera fast eluttag.

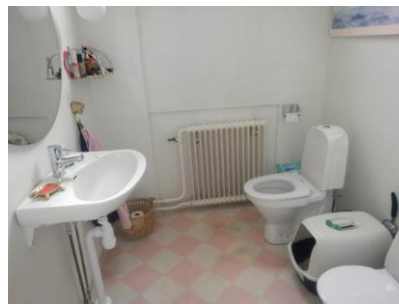
Den stora WC-stolen är lös.

Det finns risk för fuktskador eftersom WC-stolen är lös. Rörledningar och kopplingar kan släppa och orsaka rörbrott med vattenskador som följd.

Montera fast wc-stol.

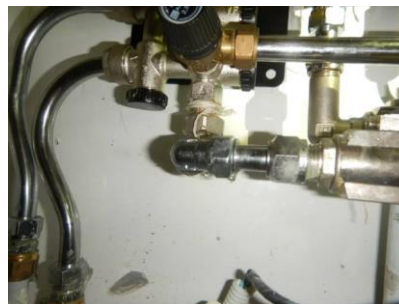
Mindre droppläckage vid koppling i rörskap.  
Kontakta fackman inom vvs för kontroll och åtgärd.

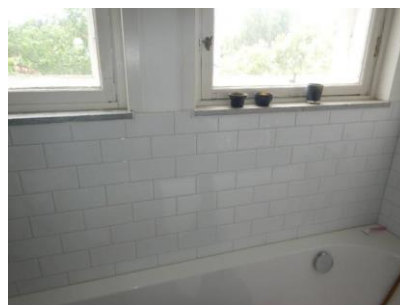
Fönster är olämpligt placerat.  
För att minska risken för fuktskador på fönster och väggkonstruktion rekommenderas att man skyddar fönstret mot vattenbegjutning.

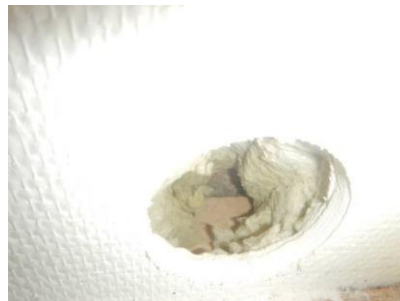
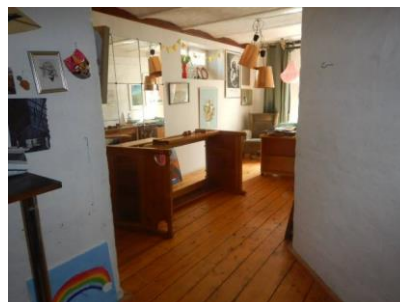
Vid kontroll av konstruktion uppmättes fuktvärden över kritisk nivå för mikrobiell tillväxt och normal lukt upplevdes.

Källargrundmurar med påreglade isolerade ytterväggar.

Fuktkvoten uppmättes till 23 %.

Och troligen en betongplatta på mark utan underliggande isolering och med ett uppreglat golv.

Denna konstruktion får ofta skador på grund av naturlig fuktvandring.

Det finns risk för mikrobiell tillväxt om den relativa fuktigheten (RF) i den omgivande luften är över 75 %. I furuvirke motsvarar det en fuktkvot (FK) på 17 %.

Vi rekommenderar en fördjupad undersökning för att bedöma orsak och omfattning. Det är viktigt att tänka på att denna rekommendation om fördjupad undersökning gäller hela utreglade väggkonstruktionen och uppreglade golvkonstruktionen i utrymmet.
