# Besiktningsprotokoll

Kompletterande besiktning  
Anticimex Överlåtelsebesiktning - Säljarförsäkrat

| Linnéan 10 | |

| 2023-09-27 | 67872009 |

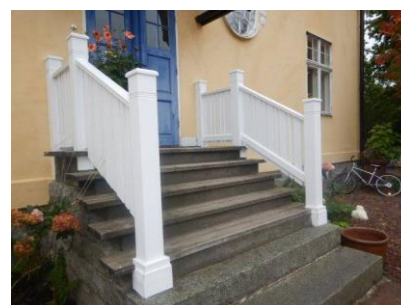
##### Utvändigt / Entrébro

Inget att notera.

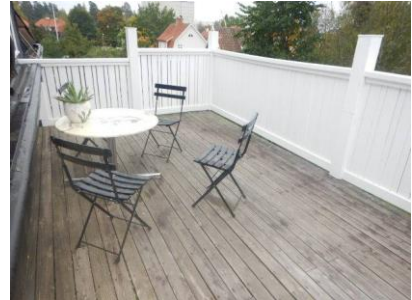
### Utvändigt / Balkongbyggnad med två balkonger

Inget att notera.

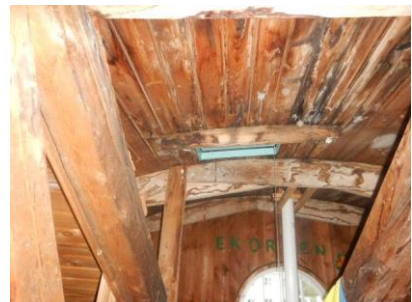
### Utvändigt / Vind

Underlagstaket har äldre fuktfläckar.

Noterade fuktfläckar uppstod innan takomläggningen.

Vid kontroll av vinden uppmättes fuktvärden under kritisk fuktnivå för mikrobiell tillväxt och en normal lukt upplevdes.  
Fuktkvoten i underlagstak/takbjälkar uppmättes till 10 %.

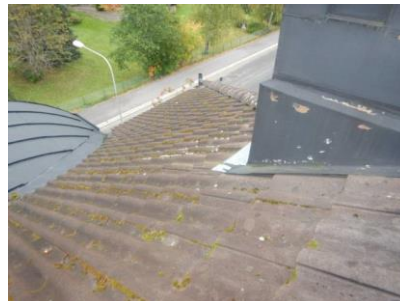
### Utvändigt / Tak

Översyn av tak där trasiga takpannor har bytts ut samt förbättrade tätningar utförts vid skorstenar och takkupa, utfört av TAKAB.

Inget att notera.

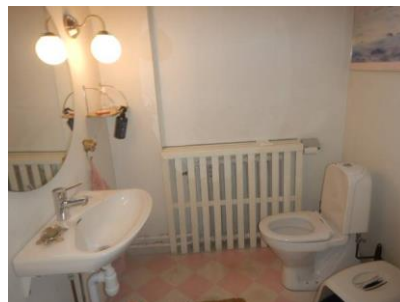
### Entréplan / Toalett

Wc-stol fastmonterad.

Fuktindikering i utrymmet gav inga förhöjda fuktindikationer.

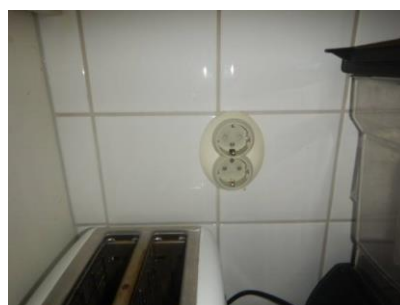
### Entréplan / Kök

Eluttag fastmonterat

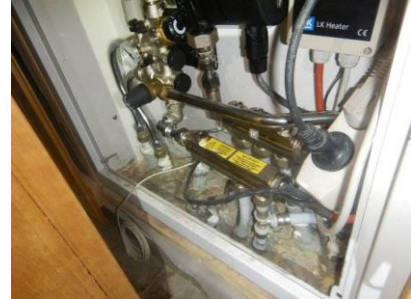
### Övre plan / Bastu

Droppläckage åtgärdat.

Inget övrigt att notera.
