# Besiktningsprotokoll

Försäkringsbesiktning för Anticimex Säljarförsäkrat

| Roten 4 | | |

| 2023-10-04 | 67882527 |

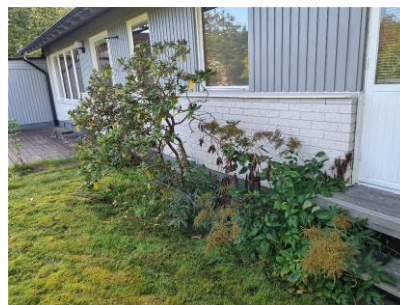
Växter finns i anslutning till grundmur.

När det finns rabatter och växter nära grundmuren finns risk att fukt stannar kvar i väggarna. Detta kan i sin tur orsaka invändiga fuktskador. Växternas rötter kan också skada grundmuren och sätta dräneringsledningen ur funktion.

Området närmast huset rekommenderas att vara fritt från växtlighet.

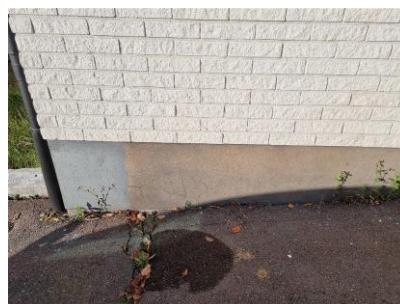
Sprickor finns i sockel.

Dessa bedöms inte ha lett till bakomliggande skador.

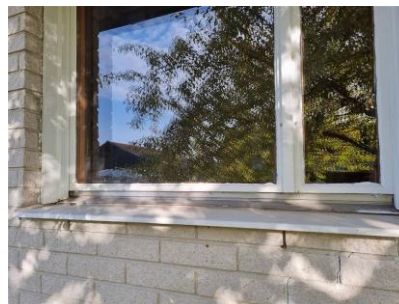
Vanligt underhållsbehov.

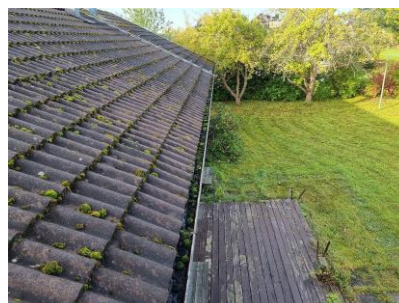
Hängrännor är skräpfyllda.

Eftersom hängrännor är fulla med skräp finns risk för fuktskador på fasad och sockel då vatten kan svämma över.

För att förhindra översvämning rekommenderas rensning av hängrännor.

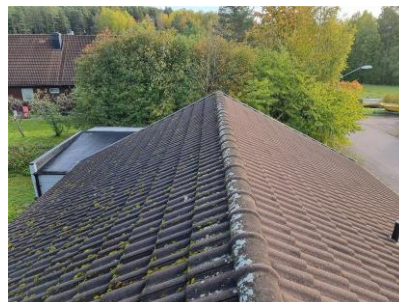
Yttertaket är äldre.

Takpannor, plåtdetaljer och underlagspapp har enligt vår bedömning en begränsad livslängd. Eftersom husets taktäckning är äldre har det ett minskat motstånd mot vatteninträngning. Detta i sin tur kan leda till fuktskador på träläkt och vidare ner i underliggande konstruktioner.

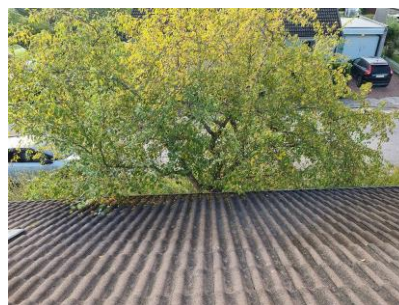
Mosspåväxt finns på takpannor.

Mossa som växer på taket kan leda till att taktäckningen har ett minskat motstånd mot vatteninträngning. Detta i sin tur kan leda till fuktskador på träläkt och takkonstruktionen vilket kan resultera i mikrobiella skador (angrepp av mikroorganismer).

Träd händer bitvis över taket. Bör tas bort.

För att öka livslängden på taket rekommenderas att mossan tas bort från takpannorna.

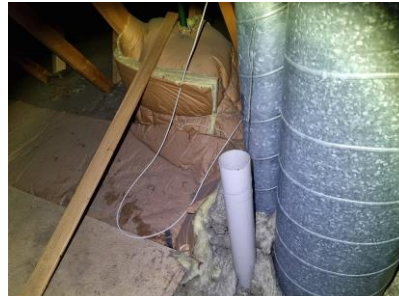
Öppet rör avslutas i vindsutrymmet. Risk för kondensskador kan uppstå.

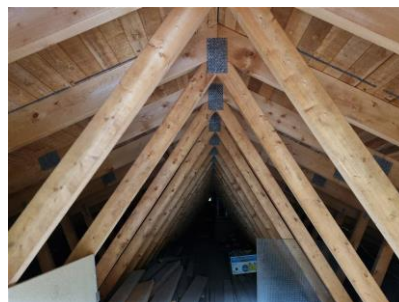
Vid kontroll av vinden uppmättes fuktvärden under kritisk fuktnivå för mikrobiell tillväxt och en normal lukt upplevdes. Fuktkvoten i underlagstak/takbjälkar uppmättes till 13 %.

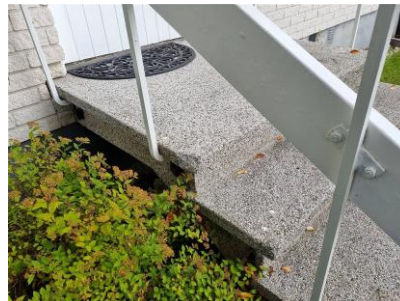
Vanligt underhållsbehov. Mindre urslag noterades i trappan samt räcket sitter något löst.

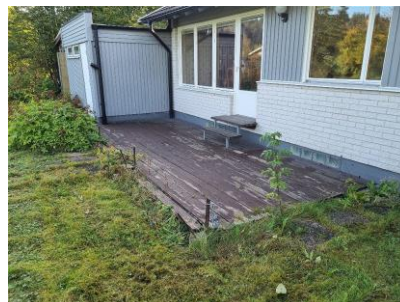
Verandan/trädäck är behov av renovering/bytas.

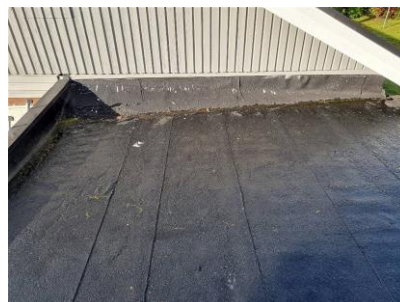
Takpappen har blåsor och sprickor.

Blåsor och sprickor på takpappen innebär att fuktskyddet har nedsatt funktion, vilket kan leda till fuktskador i underliggande konstruktioner.

Vi rekommenderar att du kontaktar en takläggare för en fördjupad undersökning för att bedöma orsak och omfattning.

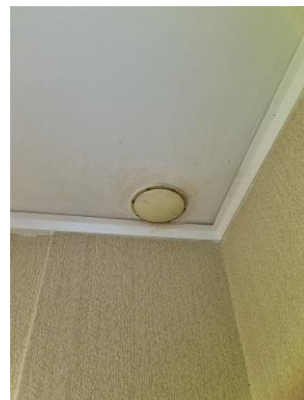
Kondensspår noterades vid takventil.

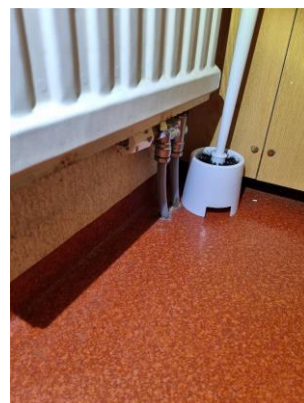
Otättheter noterades vid elementrör i golv.

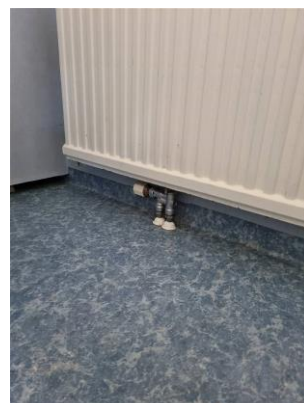
Rör genomföring finns i golv.

Rör genomföringar i golvet medför en ökad risk för att vatten tränger ner i omkringliggande konstruktioner och orsakar fuktskador. Vid uppbyggnaden av utrymmet var detta tillåtet och utförandet anses därför vara fackmässigt utfört. I dagens branschregler är detta inte längre tillåtet.

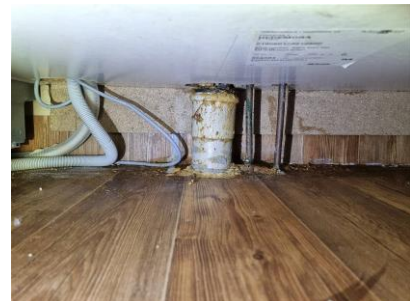
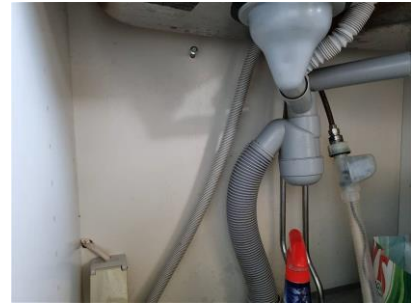
Under kommod noterades rinningar på avloppsrör och på golv.

Avloppsslangen från diskmaskin är inte förankrad i väggen.

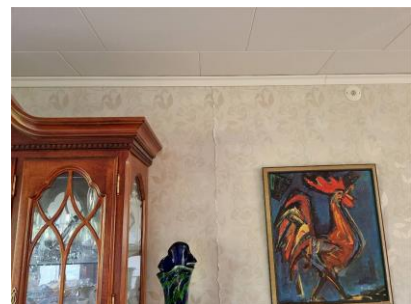
Sättsprickor noterades i väggar.

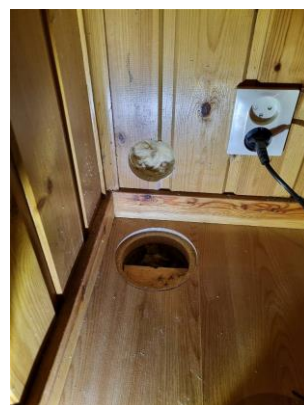
En fördjupad undersökning rekommenderas för att konstatera orsak till och omfattning av uppmätta fuktvärden och den mikrobiella lukt som upplevdes i konstruktionen. Det är viktigt att tänka på att denna rekommendation om fördjupad undersökningen gäller hela källaren där påreglade ytterväggar och uppreglade golv finns.

Källare med påreglade ytterväggar och betongplatta på mark med uppreglat golv.

Vid kontroll av golv och väggkonstruktionen togs provhål i den utreglade väggen och i det uppreglade golvet. Golvkonstruktionen är uppbyggd med träreglar, mellanliggande isolering, golvspånskiva samt ytskikt. Väggkonstruktionen är uppbyggd från källarväggar med träreglar, mellanliggande isolering och träpanel. Fuktvärden uppmättes över kritisk fuktnivå för mikrobiell tillväxt och mikrobiell lukt upplevdes i provhål. Fuktkvoten uppmättes till 20 % i golvregel och 22 % i syll. Se Källarplan/Allmänt.

Risk för mikrobiell tillväxt föreligger om den relativa fuktigheten (RF) i den omgivande luften är över 75 % vilket i furuvirke motsvarar en fuktkvot (FK) på 17 %.

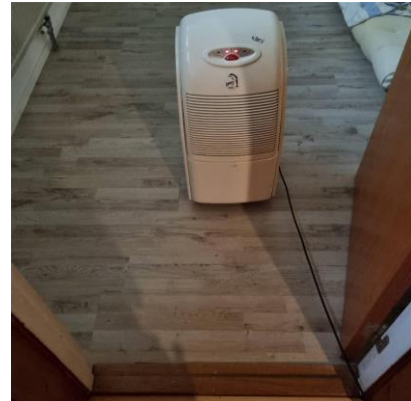
Formförändringar noterades i laminatgolv. Enligt säljare är golvet lagt utan rörelsemån mot vägg och sockel.

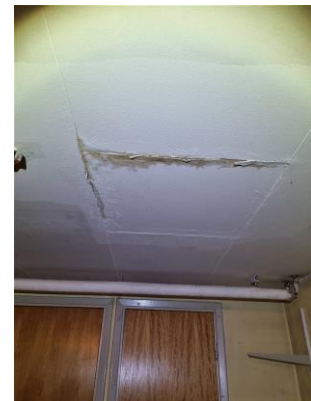
Taket har fuktfläckar. Torrt vid besiktning.

Fuktfläckar kan bero på olika saker, och kan vara ett tecken på en tidigare eller en pågående fuktskada.

Enligt säljare har det tidigare varit läckage på avloppsrör i kök.

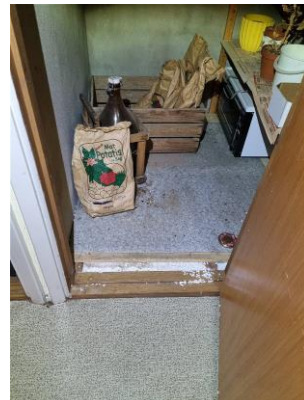
Betongplatta på mark med flytande golvspånskiva på cellplastisolering finns.

Flytande golvkonstruktion och eventuella väggssyllar riskerar att drabbas av fuktskador på grund av naturlig fuktpåverkan om fuktskyddet är bristfälligt utfört alternativt saknas. Fuktvandring kan ske från marken genom betongen till organiskt material genom så kallad kapillärsugning och diffusion, vilket kan leda till skador med lukt av mikrobiell karaktär.

Rekommenderas golvkonstruktionen rivs ut.

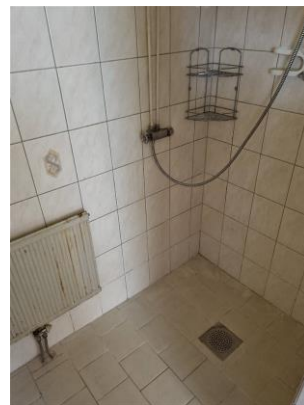
Våtutrymmet har äldre yt-/tätskikt.

Eftersom funktionen, som innebär att ytskiktet/tätskiktet ska vara vattentätt, kan vara nedsatt finns en ökad risk att vatten tränger igenom ytskiktet/tätskiktet med vattenskador i omkringliggande konstruktioner som följd.

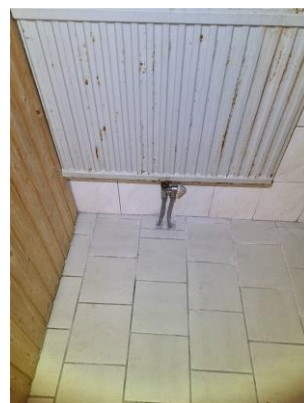
Rör genomföring finns i golv i duschzon.

Rör genomföringar i golvet medför en ökad risk för att vatten tränger ner i omkringliggande konstruktioner och orsakar fuktskador.

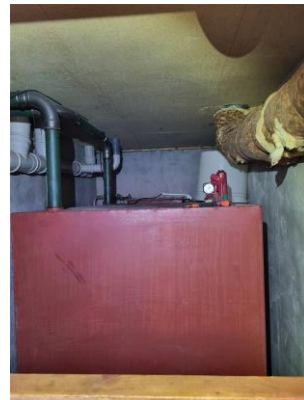
Lukt av diesel upplevdes.
