# Besiktningsprotokoll

Försäkringsbesiktning för Anticimex Säljarförsäkrat

| Fastighetsbeteckning:<br>Julrosen 4 | |

| Besiktningsdatum:<br>2024-02-06 | Protokollnummer:<br>68091820 |

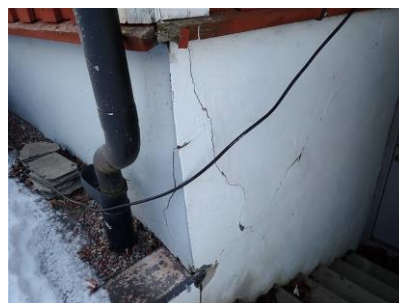
Sprickor finns i sockel/grundmur på brokvisten.

Detta kan leda till fukt- och frysskador i konstruktionen.

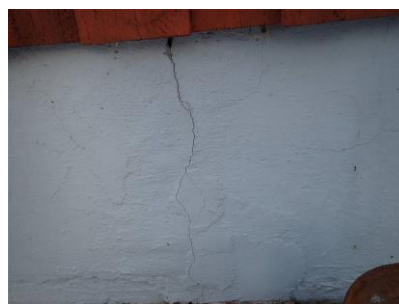
Mindre sprickor finns i sockel.

Dessa bedöms inte ha lett till bakomliggande skador.

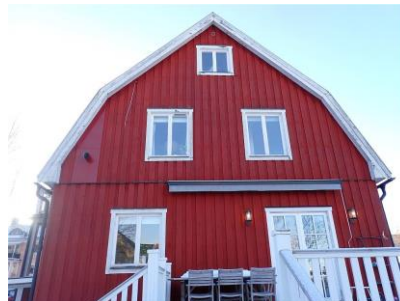
Fasadpanelen är i behov av målning/underhåll.

Fasadbeklädnad och träkonstruktioner där målningsbehov finns riskerar att få fukt- och rötskador på grund av sämre vattenavvisande förmåga. För att öka livslängden på fasadbeklädnaden rekommenderas målning och underhåll.

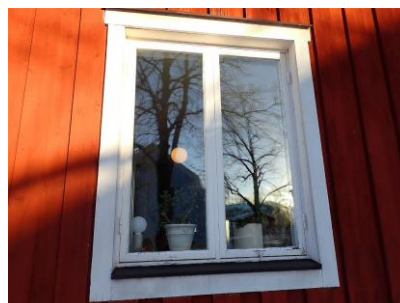
Fönster är i behov av målning/underhåll.

Fönsterbågar och fönsterkarmar där målningsbehov finns riskerar att få fukt- och rötskador på grund av sämre vattenavvisande förmåga.

För att öka livslängden på fönster rekommenderas målning och underhåll.

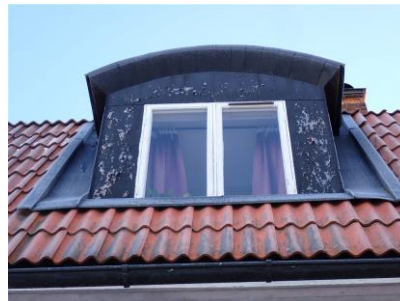
Takkuporna har färgsläpp på plåtbeklädnaden.

När plåten blir äldre är det normalt att färgen bruka släppa och blekna samt att mindre rostangrepp uppstår. För att skydda plåten mot rostangrepp kan ommålning ske, viktigt att då ta kontakt med fackman för rätt åtgärd.

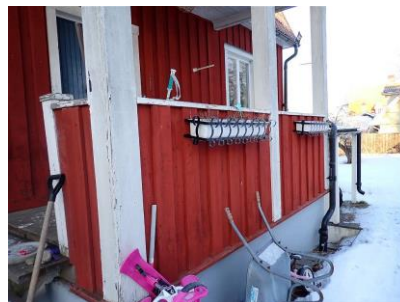
Färgsläpp och torrsprickor.

Träkonstruktioner där målningsbehov finns riskerar att få fukt- och rötskador på grund av sämre vattenavvisande förmåga.

Vi rekommenderar att du utför målning/underhåll av träkonstruktioner.

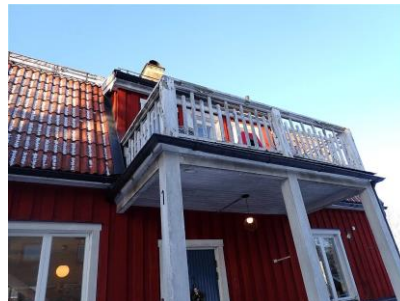
Balkongräcke har färgsläpp och torrsprickor.

Balkongräcke och träkonstruktioner där målningsbehov finns riskerar att få fukt- och rötskador på grund av sämre vattenavvisande förmåga.

För att öka livslängden på balkongräcke rekommenderas målning och underhåll.

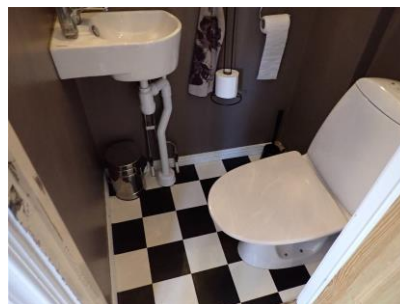
Fuktindikering i utrymmet gav inga förhöjda fuktindikationer.

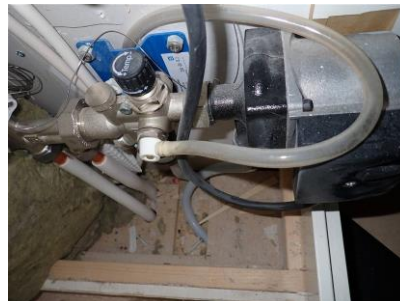
Rörlits för golvvärmefördelaren saknar vattentät botten.

En rörlits ska ha en vattentät botten och vara försedd med skvallerrör. När det saknas ökar risken för att ett läckage inte upptäcks i tid. Det kan leda till fuktskador i omkringliggande konstruktioner.

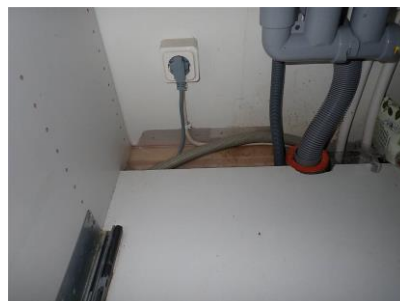
Fuktskydd saknas i diskbänksskåp.

Utan fuktskydd är det svårt att upptäcka läckage från rörledningar. Vatten kan då tränga in i omkringliggande konstruktioner och orsaka fuktskador.

För att upptäcka eventuella läckage, installera ett fuktskydd.

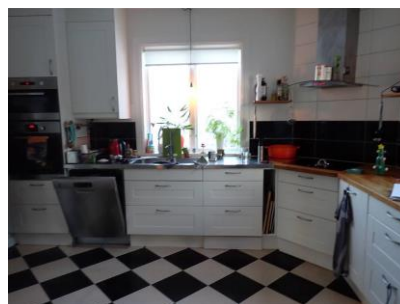
Fuktindikering i utrymmet gav inga förhöjda fuktindikationer.

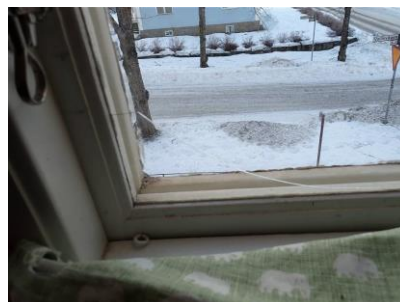
Golvknarr förekommer i sovrum 1.  
En bräda sitter lite löst.  
Bedöms inte ha några bakomvarande skador.

Innerruta på fönster är spräckt noterades.  
Vid byte kontakta en glasmästare.

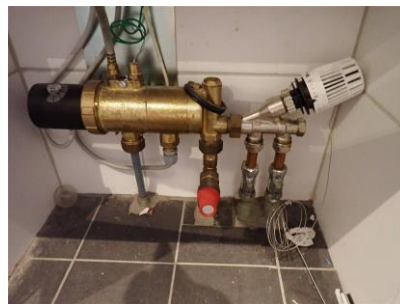
Rör genomföring finns i golv.

Rör genomföringar i golvet medför en ökad risk för att vatten tränger ner i omkringliggande konstruktioner och orsakar fuktskador.

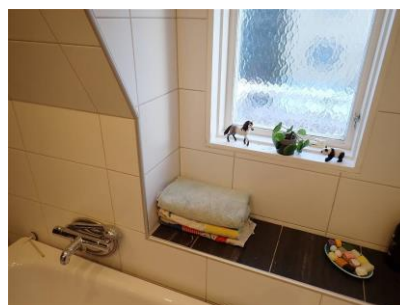
Fönster är olämpligt placerat.

Fönstrets placering i våtutrymmet utgör en risk för fuktskador i fönster- och väggkonstruktionen.

För att minska risken för fuktskador på fönster och väggkonstruktion rekommenderas att man skyddar fönstret mot vattenbegjutning.

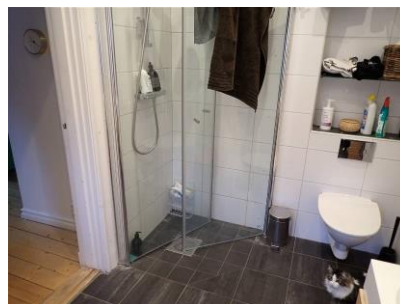
Normala fuktvärden indikerades mot klinker/kakel.

En viss fukt tränger alltid in bakom kakel/klinker via fogarna, detta är helt normalt och innebär inte att tätskiktet/ våtrumsisoleringen under kaklet/klinkern är bristfälligt eller ur funktion.

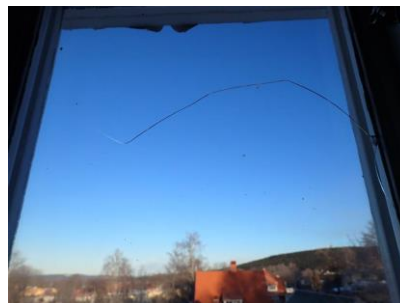
Spricka i fönster finns.

Kontakta glasmästare vid byte.

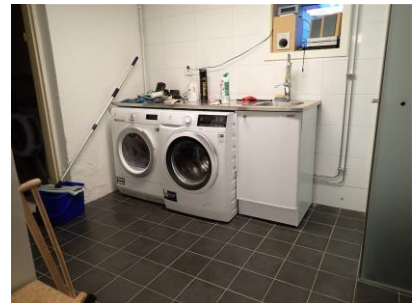
Fuktindikering i utrymmet gav inga onormala fuktindikationer.

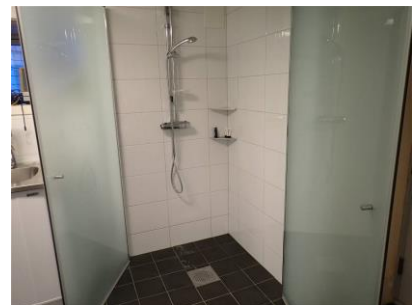
Fuktindikering i utrymmet gav inga onormala fuktindikationer.

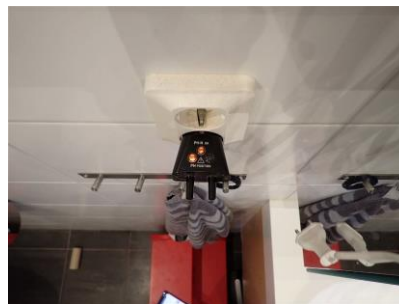
Funktionskontroll av jordade eluttag kök/våtrum.

Vid stickprovskontroll av jordade eluttag noterades inga avvikelser.
