# Besiktningsprotokoll

Försäkringsbesiktning för Anticimex Säljarförsäkrat

| Fastighetsadress:<br>Hälsingstigen 4 | |

| Besiktningsdatum:<br>2024-03-25 | Protokollnummer:<br>68181959 |

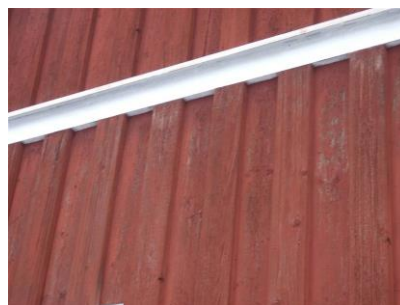
Vanligt underhåll (torrsprickor och färgsöäpp).

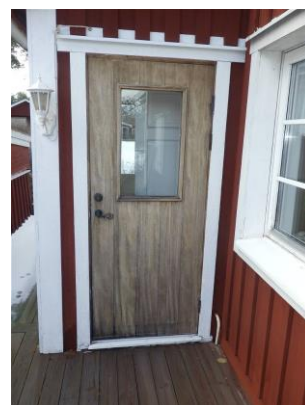
Dörren entréhall 2 till är i behov av vanligt underhåll.

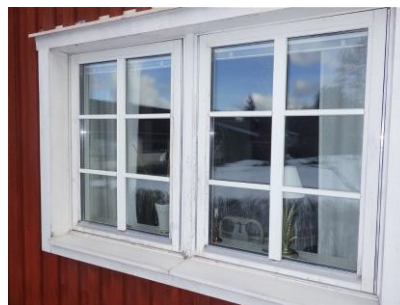
Vanligt underhåll (färgsläpp och torrsprickor).

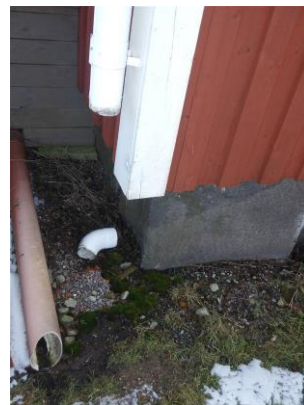
Stuprör avslutas nära husliv.

Stuprör som avslutas intill husliv (ovan mark) kan medföra en ökad fuktbelastning på grundmur/sockel med fuktrelaterade skador som följd.

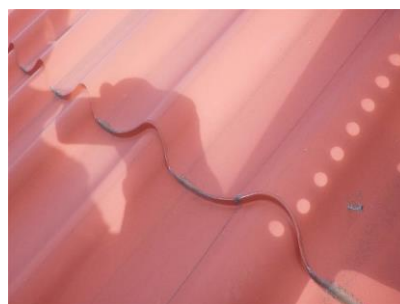
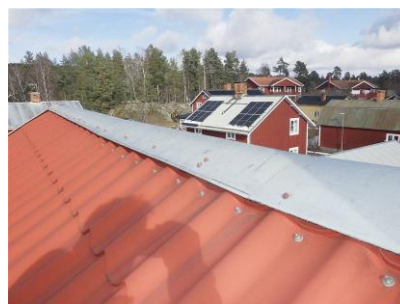
Husets takbeklädnad av plåt (Plegel)

När plåten blir äldre är det normalt att färgen bruka släppa och blekna samt att mindre rostangrepp uppstår.

För att skydda plåttaket mot rostangrepp kan ommålning ske, viktigt att då ta kontakt med fackman för rätt åtgärd.

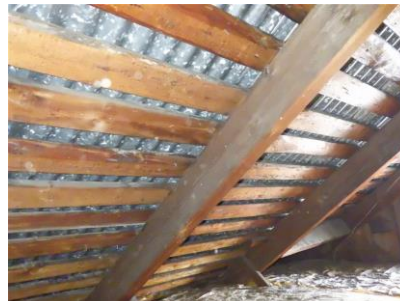
Mindre mängd mikrobiell påväxt.

Detta anses normalt med tanke på husets ålder.

Undertaket består av det tidigare yttertak som är av plåt.

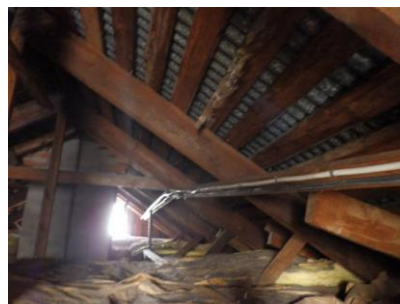
Underlagstaket har äldre fuktfläckar.

Noterade fuktfläckar uppstod innan takomläggningen.

Vid kontroll av vinden uppmättes fuktvärden under kritisk fuktnivå för mikrobiell tillväxt och en normal lukt upplevdes. Fuktkvoten i underlagstak/takbjälkar uppmättes till 10%.

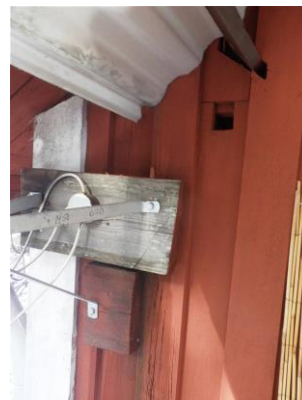
Vatten från balkongtaket rinner ner på husväggen vilket ökar fuktbelastningen.

Vi rekommenderar att man kontaktar en takläggare för kontroll och åtgärd.

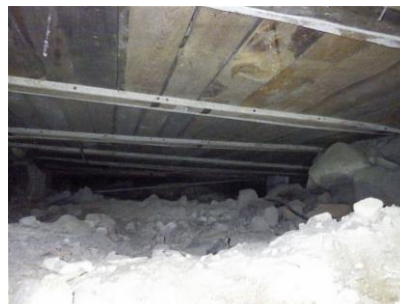
Vid kontroll av konstruktion uppmättes fuktvärden över kritisk fuktnivå.

Uteluftsventilerade krypgrunder med bjälklag av organiskt material har ofta fuktskador på grund av naturlig fuktpåverkan. Detta kan resultera i mikrobiella skador.

Fuktkvoten uppmättes till 22 %.

För att undvika detta så måste grundens klimat bli torrare. Läs Anticimex faktablad om uteluftsventilerade krypgrunder för tips och råd.

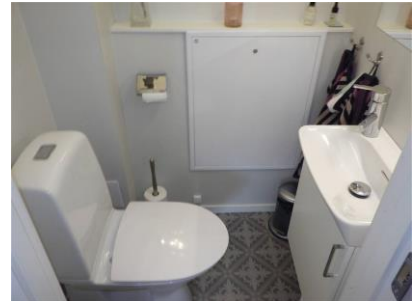
Fuktindikering i utrymmet gav inga förhöjda fuktindikationer.

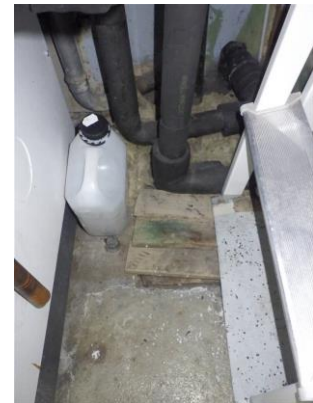
Golvbrunn och tät golvmatta finns inte i utrymmet.

I denna typ av utrymme bör en golvbrunn och en tätmatta finnas. Avsaknaden utgör en ökad risk för fuktskador i omkringliggande konstruktioner.

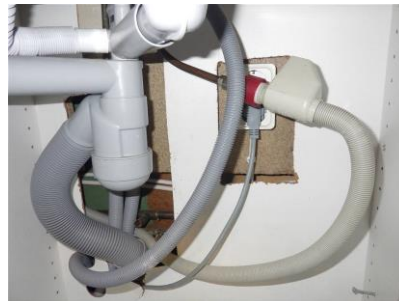
Fuktskydd.

Fuktskydd saknas i diskbänksskåp samt upphängningsbygel saknas på avloppslang från diskmaskinen.

Utan fuktskydd är det svårt att upptäcka läckage från rörledningar.

Vatten kan då tränga in i omkringliggande konstruktioner och orsaka fuktskador. För att upptäcka eventuella läckage, installera ett fuktskydd och montera fast avloppsslang från diskmaskin.

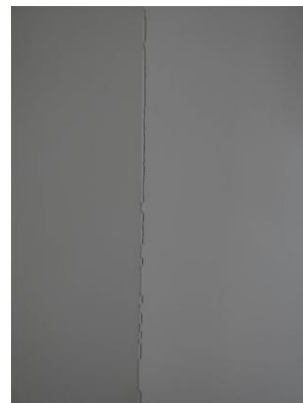
Sprickor finns i vägg.

Dessa bedöms inte ha lett till bakomliggande skador.

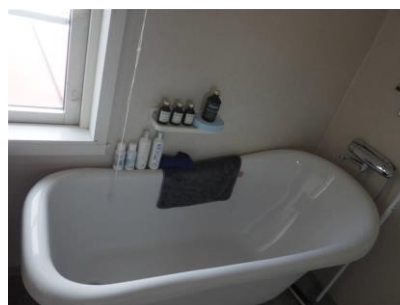
Fönster är olämpligt placerat.

Fönstrets placering i våtutrymmet utgör en risk för fuktskador i fönster- och väggkonstruktionen.

För att minska risken för fuktskador på fönster och väggkonstruktion rekommenderas att man skyddar fönstret mot vattenbegjutning.

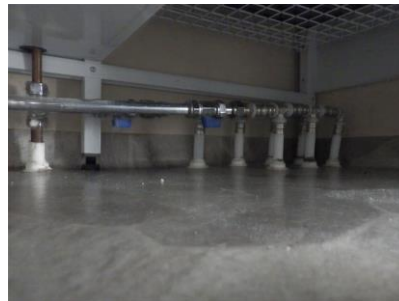
Rör genomföring finns i golv.

Rör genomföringar i golvet medför en ökad risk för att vatten tränger ner i omkringliggande konstruktioner och orsakar fuktskador.
