# Besiktningsprotokoll

Försäkringsbesiktning för Anticimex Säljarförsäkrat

| Fastighetsadress:<br>Falhemsvägen 33 | |

| Besiktningsdatum:<br>2025-02-25 | Protokollnummer:<br>68852374 |

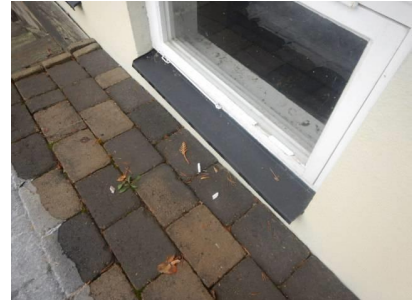
Vanligt underhållsbehov på enstaka fönster, målning.

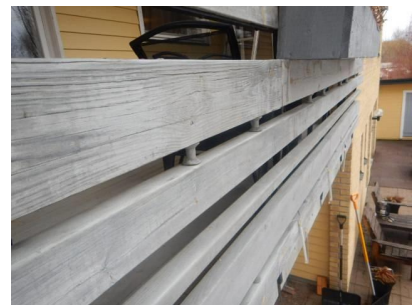
Vanligt underhållsbehov på räcke, målning.

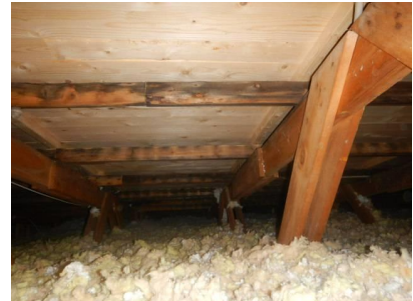
Vid kontroll av vinden uppmättes fuktvärden under kritisk fuktnivå för mikrobiell tillväxt och en normal lukt upplevdes. Fuktkvoten i underlagstak/takbjälkar uppmättes till 15 %.

Vinden endast besiktad från landgång ovanför balkong.

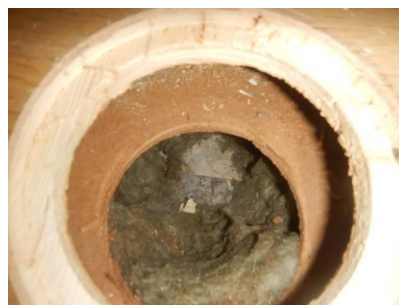
Vid kontroll av golvkonstruktionen i gillestuga uppmättes fuktvärden över kritisk nivå för mikrobiell tillväxt.

Grundläggningen består av en betongplatta på mark utan underliggande isolering och med ett uppreglat isolerat golv dikt an betongen. Ingjutna träreglar noterades.

Denna konstruktion får ofta skador på grund av naturlig fuktvandring. Fuktkvoten uppmättes till 20 % och den relativa fuktigheten till 79 %.

Det finns risk för mikrobiell tillväxt om den relativa fuktigheten (RF) i den omgivande luften är över 75 %. I furuvirke motsvarar det en fuktkvot (FK) på 17 %.

Vi rekommenderar en fördjupad undersökning för att bedöma orsak och omfattning. Det är viktigt att tänka på att denna rekommendation om fördjupad undersökning gäller alla uppreglade konstruktionerna i källaren. Kontakta fackman inom byggnation för kontroll och åtgärdsförslag.

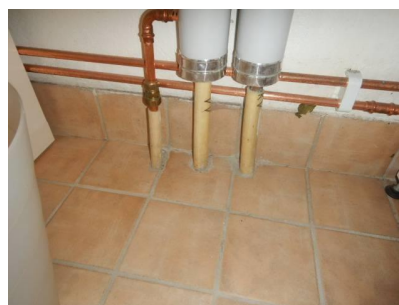
Våtutrymmet har äldre yt-/tätskikt.

Eftersom funktionen, som innebär att ytskiktet/tätskiktet ska vara vattentätt, kan vara nedsatt finns en ökad risk att vatten tränger igenom ytskiktet/tätskiktet med vattenskador i omkringliggande konstruktioner som följd.

Rör genomföring finns i golv.

Rör genomföringar i golvet medför en ökad risk för att vatten tränger ner i omkringliggande konstruktioner och orsakar fuktskador. Vid uppbyggnaden av utrymmet var detta tillåtet och utförandet anses därför vara fackmässigt utfört. I dagens branschregler är detta inte längre tillåtet.

Tätskikt saknas, rekommenderar att förlänga spillvattenrör från fjärrvärmeanläggning fram till brunnen.

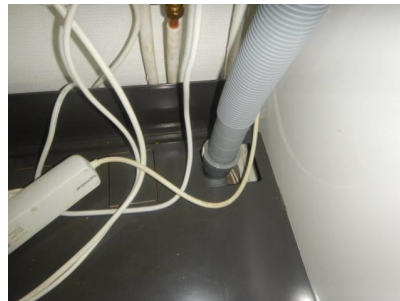
Fuktskydd saknas i diskbänksskåp.

Utan fuktskydd är det svårt att upptäcka läckage från rörledningar. Vatten kan då tränga in i omkringliggande konstruktioner och orsaka fuktskador.

För att upptäcka eventuella läckage, installera ett fuktskydd.

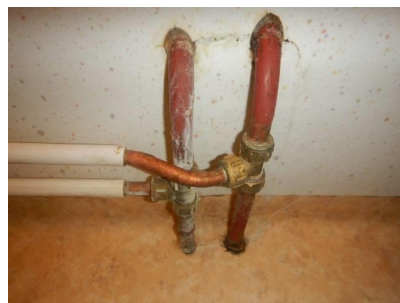
Fuktindikering i utrymmet gav förhöjda fuktindikationer vid rör i golv och vägg under blandare.

Vi rekommenderar en fördjupad undersökning för att bedöma orsak och omfattning.

Kontakta aktuellt försäkringsbolag för kontroll av omfattning och om skadan är ersättningsbar.

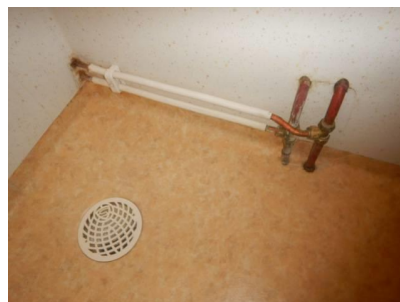
Våutrymmet har äldre yt-/tätskikt.

Eftersom funktionen, som innebär att ytskiktet/tätskiktet ska vara vattentätt, kan vara nedsatt finns en ökad risk att vatten tränger igenom ytskiktet/tätskiktet med vattenskador i omkringliggande konstruktioner som följd.

Mattsläpp och otätheter noterades.

Rör genomföring finns i golv och vägg.

Rör genomföringar i golv och vägg medför en ökad risk för att vatten tränger in i omkringliggande konstruktioner och orsakar fuktskador. Vid uppbyggnaden av utrymmet var detta tillåtet och utförandet anses därför vara fackmässigt utfört. I dagens branschregler är detta inte längre tillåtet.

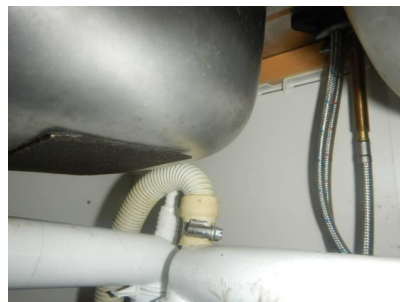
Upphängningsbygel saknas på avloppslang från diskmaskinen.

När upphängningsbygel saknas ökar risken för brott på slangen med läckage som möjlig följd.

För att hindra brott på avloppsslang rekommenderas komplettering av upphängningsbygel.
