# Besiktningsprotokoll

Försäkringsbesiktning för Anticimex Säljarförsäkrat

| Fastighetsadress:<br>Lapp Anders Väg 51 | |

| Besiktningsdatum:<br>2025-03-19 | Protokollnummer:<br>68914801 |

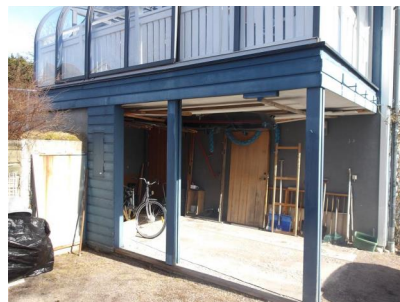
Carport är i behov av vanligt underhåll/målning.

Stolparna i carporten är stående på en så kallad syll. Den nedre delen på stolpar samt syllen kommer behöva lite mer underhåll, för att förhindra rötskador.

Rekommenderar även att en hängränna monteras på balkongmidjan för att minska vatten från att blöta ner syll samt nederdelar av stolparna på carporten.

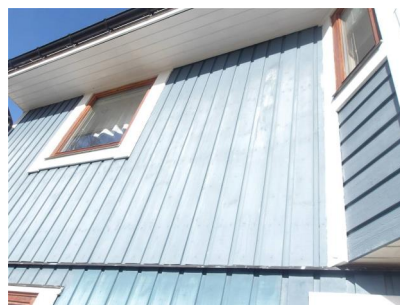
Fasadpanelen är i behov av målning/underhåll.

För att öka livslängden på fasadbeklädnaden rekommenderas målning och underhåll.

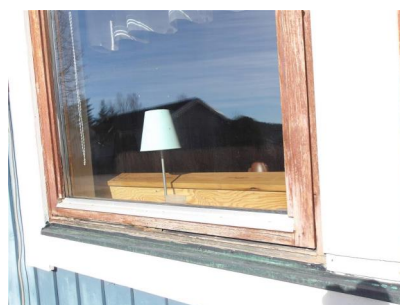
Fönster är i behov av målning/underhåll.

För att öka livslängden på fönster rekommenderas målning och underhåll.

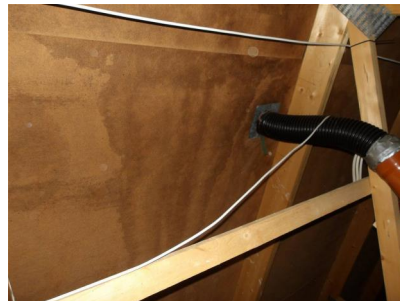
Underlagstaket består av träfiberskivor.

Eftersom underlagstaket består av träfiberskivor utan yttre täckning av papp under takbeklädningen, finns risk vid ogynnsam väderlek att regnvatten/snö tränger in i skivskarvar med läckage på vindsutrymmet som följd. Med tiden kan även träfiberskivorna drabbas av fuktskador.

Äldre fuktfläckar noterades.  
Torrt vid besiktningen

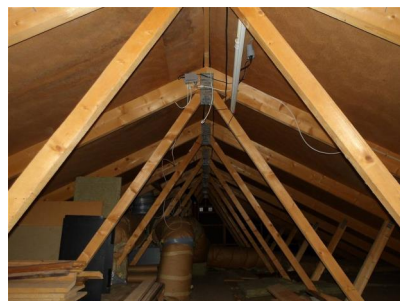
Vid kontroll av vinden uppmättes fuktvärden under kritisk fuktnivå för mikrobiell tillväxt och en normal lukt upplevdes.  
Fuktkvoten i underlagstak/takbjälkar uppmättes till 10 %.

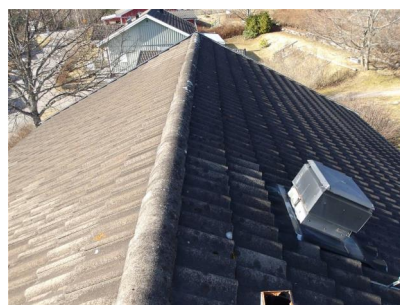
Yttertaket är äldre.

Takpannor, plåtdetaljer och underlagspapp har enligt vår bedömning en begränsad livslängd. Eftersom husets taktäckning är äldre har det ett minskat motstånd mot vatteninträngning. Detta i sin tur kan leda till fuktskador på träläkt och vidare ner i underliggande konstruktioner.

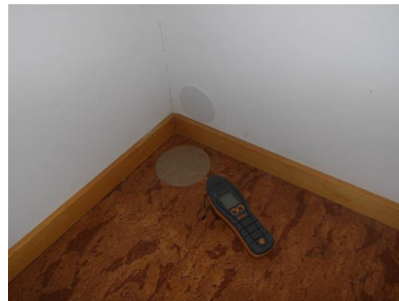
Vid kontroll av konstruktion i Entréplan Suterräng/Förråd uppmättes fuktvärden över kritisk nivå för mikrobiell tillväxt och mikrobiell lukt upplevdes.

Källargrundmurar med påreglade isolerade ytterväggar. Denna konstruktion får ofta skador på grund av naturlig fuktvandring. Fuktkvoten uppmättes till 20 %.

Kontroll av konstruktion gjordes även i det flytande golvet. På betongplattan ligger en plastfolie, en cellplast och på det ligger ett flytande spångolv.

Vi rekommenderar en fördjupad undersökning för att bedöma orsak och omfattning. Det är viktigt att tänka på att denna rekommendation om fördjupad undersökning gäller hela källaren med där på reglade väggar finns.

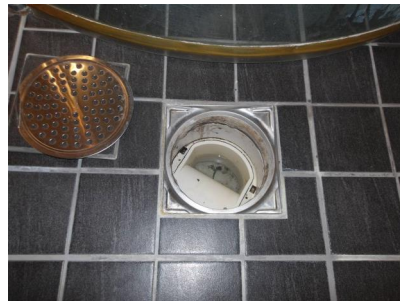
Golvbrunnen är inte utbytt i samband med renovering.

Risk finns att det nya tätskiktet inte har kunnat anslutas till golvbrunnen på ett riktigt sätt, vilket kan leda till fuktskador i omkringliggande konstruktioner.

Förhöjningsring finns i golvbrunnen.

Förhöjningsringen i golvbrunnen är en riskkonstruktion eftersom det ofta förekommer otätheter mellan förhöjningsringen och brunnen. Detta kan i sin tur leda till fuktskador i omkringliggande konstruktioner.

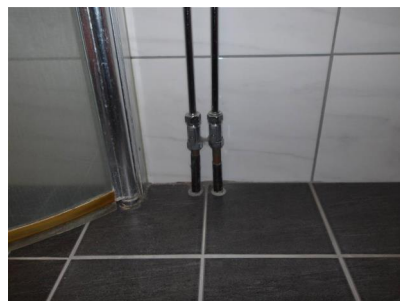
Rör genomföring finns i golv.

Rör genomföringar i golvet medför en ökad risk för att vatten tränger ner i omkringliggande konstruktioner och orsakar fuktskador.

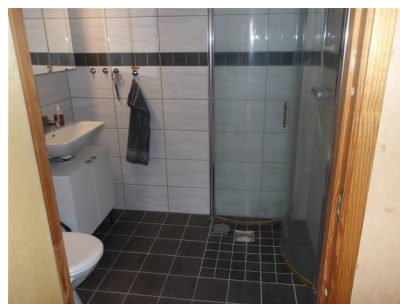
Normala fuktvärden indikerades mot klinker/kakel.

En viss fukt tränger alltid in bakom kakel/klinker via fogarna, detta är helt normalt och innebär inte att tätskiktet/ våtrumsisoleringen under kaklet/klinkern är bristfälligt eller ur funktion.

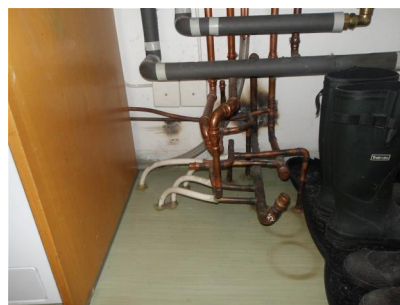
Våutrymmet har äldre yt-/tätskikt.

Eftersom funktionen, som innebär att ytskiktet/tätskiktet ska vara vattentätt, kan vara nedsatt finns en ökad risk att vatten tränger igenom ytskiktet/tätskiktet med vattenskador i omkringliggande konstruktioner som följd.

Rör genomföring finns i golv.

Rör genomföringar i golvet medför en ökad risk för att vatten tränger ner i omkringliggande konstruktioner och orsakar fuktskador. Vid uppbyggnaden av utrymmet var detta tillåtet och utförandet anses därför vara fackmässigt utfört. I dagens branschregler är detta inte längre tillåtet.

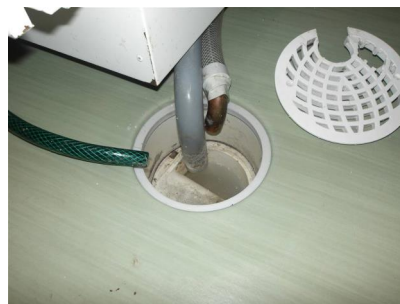
Förhöjningsring finns i golvbrunnen.

Förhöjningsringen i golvbrunnen är en riskkonstruktion eftersom det ofta förekommer otätheter mellan förhöjningsringen och brunnen. Detta kan i sin tur leda till fuktskador i omkringliggande konstruktioner.

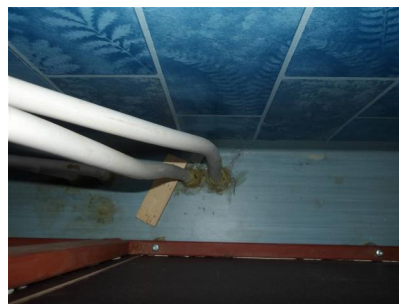
Våutrymmet har äldre yt-/tätskikt.

Eftersom funktionen, som innebär att ytskiktet/tätskiktet ska vara vattentätt, kan vara nedsatt finns en ökad risk att vatten tränger igenom ytskiktet/tätskiktet med vattenskador i omkringliggande konstruktioner som följd.

Rör genomföring finns i golv.

Rör genomföringar i golvet medför en ökad risk för att vatten tränger ner i omkringliggande konstruktioner och orsakar fuktskador. Vid uppbyggnaden av utrymmet var detta tillåtet och utförandet anses därför vara fackmässigt utfört. I dagens branschregler är detta inte längre tillåtet.

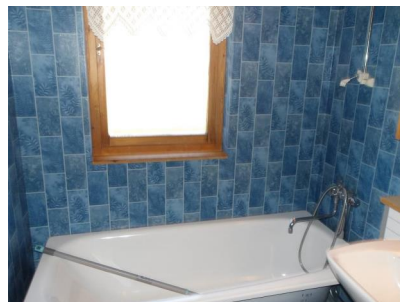
Duschen är placerad nära ett fönster.

Vid framtida renoveringar är det viktigt att man har i åtanke att fönstret är för nära duschzone om en dusch skulle installeras.

Skydda fönstret på bästa möjliga sätt vid användning.

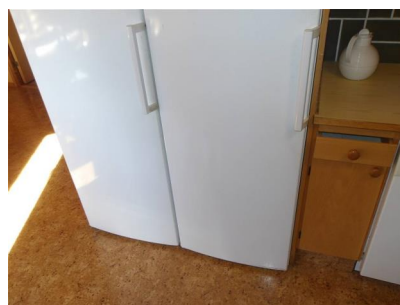
Fuktskydd saknas under kyl/frys

För att upptäcka eventuella läckage, installera ett fuktskydd.
