Besiktningssprotokoll

Försäkringsbesiktning för Anticimex Säljarsförsäkrat

Fastighetsbeteckning: Nubbsarvet 9:1	
Fastighetsadress: Kårarsvägen 13	
Postnummer: 791 94	Ort: Falun

Besiktningdatum: 2025-03-24	Protokollnummer: 68917853
Temperatur: 4 °C	Väderlek: Sol
Tekniker: Anders Norell	
E-post: anders.norell@anticimex.se	
Kontor: Falun	
Närvarande: Fastighetsägare

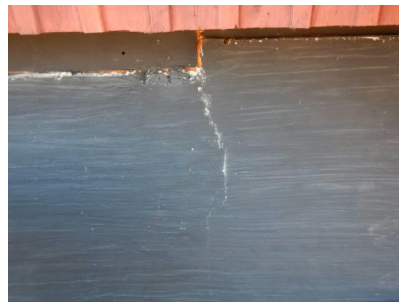
Utvändigt / Sockel

Sprickor finns i sockel.

Dessa bedöms inte ha lett till bakomliggande skador.

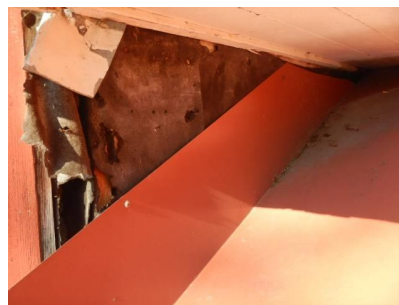
Utvändigt / Fasad

Fasaden är ej helt färdigställd mellan gamla och tillbyggda delar.

Husets fasad har som uppgift att vara skydd mot vind och nederbörd, fasaden är inte helt färdigställd mellan gammal och tillbyggd del vilket medför risk att vatten rinner in i väggen vilket kan leda till fuktskador i vägg/takkonstruktion.

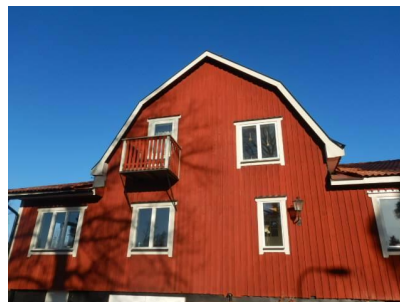
I övrigt vanligt underhållsbehov med torrspäckor och färgsläpp

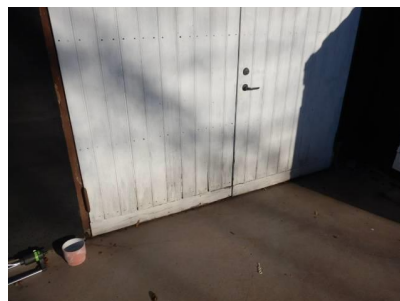
Utvändigt / Dörrar / Fönster

Vanligt underhållsbehov med torrspäckor och färgsläpp

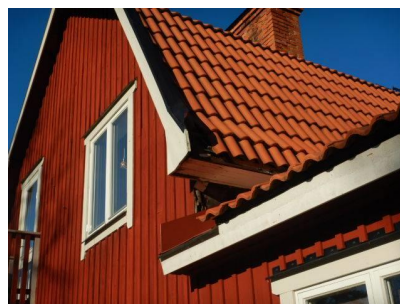
Utvändigt / Hängrännor / Stuprör

På delar av huset saknas hängrännor.

När hängrännor saknas utsätts fasad och grund för ökad fuktbelastning, vilket i sin tur kan leda till fuktskador i bakomliggande konstruktioner.

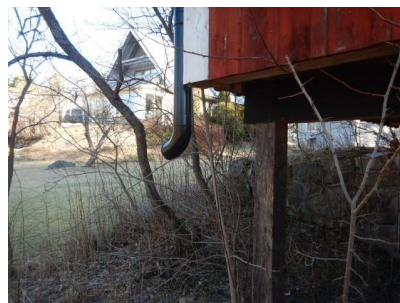
Stuprör är inte anslutet till markledning.

Stuprör som inte är anslutet till markledning medför en ökad fuktbelastning på trästolpe som håller upp tillbyggnadens hörn som i sin tur kan leda till fuktrelaterade skador.

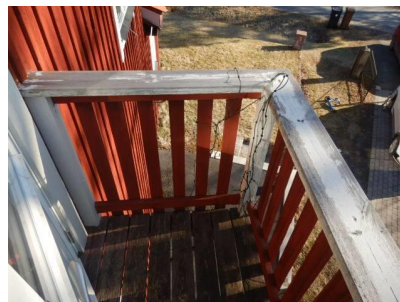
Utvändigt / Balkong

Balkongräcke och träkonstruktioner är i behov av målning/underhåll.

Balkongräcke och träkonstruktioner där målningsbehov finns riskerar att få fukt- och rötskador på grund av sämre vattenavvisande förmåga.

För att öka livslängden på balkongen rekommenderas målning och underhåll.

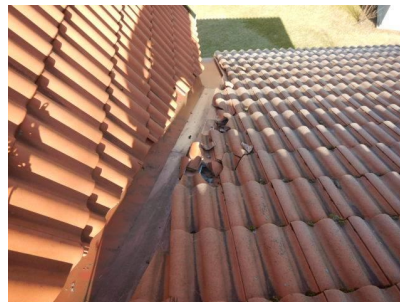
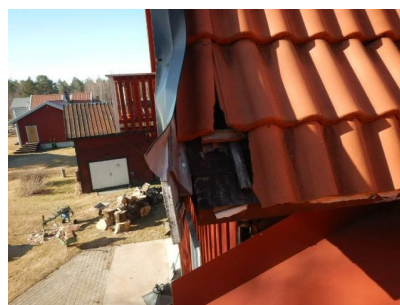
Utvändigt / Tak

Takpannor är skadade och saknas,nockpannor och plåtskorsten blåst ner.

Då det förekommer skadade/spruckna takpannor finns det risk för fuktskador på underliggande konstruktioner.

Rekommenderas att en takläggare kontaktas för kontroll av hela taket och lämplig åtgärd.

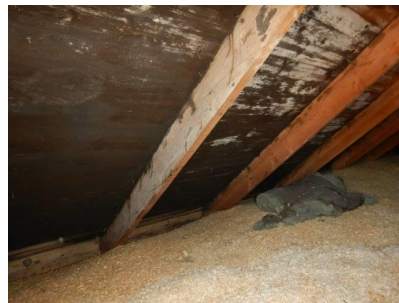
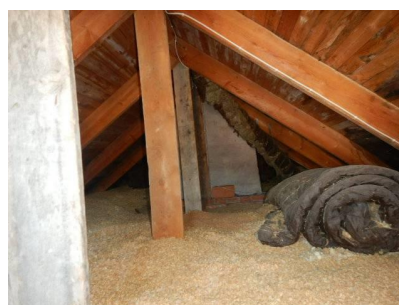
Utvändigt / Vind

Vid kontroll av vinden har fuktvärden under kritisk fuktnivå för mikrobiell tillväxt uppmätts, dock finns mikrobiell påväxt på underlagstak. Fuktkvoten i underlagstak/takbjälkar uppmättes till 9 %.

Den upptäckta mikrobiella påväxten på underlagstaket är ett tecken på att vinden har tillförts eller tillförs fukt inifrån bostaden. Observera att besiktning av bostadens ventilationssystem inte har ingått i uppdraget.

För att komma tillrätta med detta kan fukttilförseln inifrån bostaden behöva minskas. Det kan göras genom att ventilationen i bostaden förbättras samt att eventuella otätheter i vindsbjälklaget (tak-/väggvinklar, taklucka med mera) tätas. Läs Anticimex faktablad om uppvärmda vindsutrymmen för tips och råd.

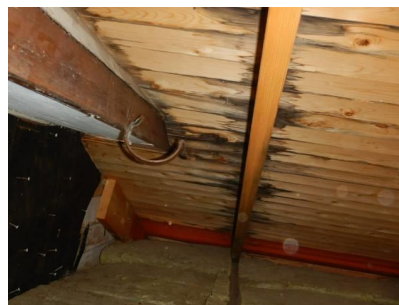
Utvändigt / Vind över tillbyggd del

Underlagstaket har äldre fuktfläckar (torrt vid besiktningen)

Noterade fuktfläckar uppstod troligen innan takomläggningen.

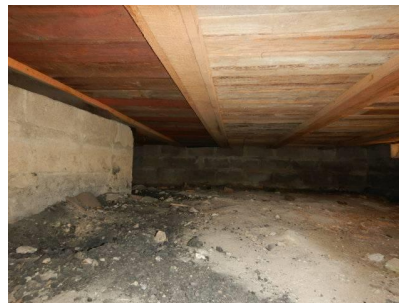
Utvändigt / Krypgrund

Vid kontroll av konstruktionen i krypgrund (genom fönster i källaren) uppmättes fuktvärden under kritisk fuktnivå för mikrobiell tillväxt och normal lukt upplevdes.

Golvbjälklaget ovan den uteluftsventilerade krypgrunden riskerar att drabbas av fuktskador på grund av naturlig fuktpåverkan. Detta kan i sin tur leda till mikrobiella skador (angrepp av mikroorganismer) som kan leda till att mikrobiell lukt sprids till boendemiljön. Fuktkvoten uppmättes till 11 %.

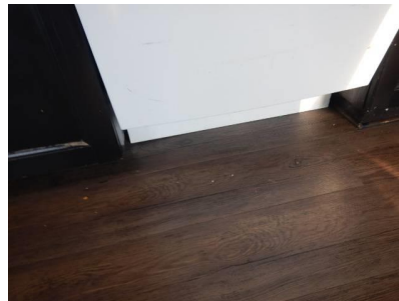
Entréplan / Kök

Fuktskydd saknas i diskbänkskåp och under vitvaror.

Utan fuktskydd är det svårt att upptäcka läckage från rörledningar. Vatten kan då tränga in i omkringliggande konstruktioner och orsaka fuktskador.

För att upptäcka eventuella läckage, installera ett fuktskydd.

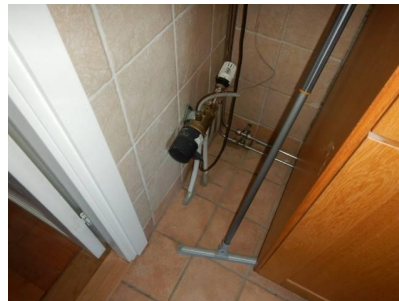
Entréplan / Dusch/Toalett/Tvätt

Rör genomföring finns i golv.

Rör genomföringar i golvet medför en ökad risk för att vatten tränger ner i omkringliggande konstruktioner och orsakar fuktskador. Vid uppbyggnaden av utrymmet var detta tillåtet och utförandet anses därför vara fackmässigt utfört. I dagens branschregler är detta inte längre tillåtet.

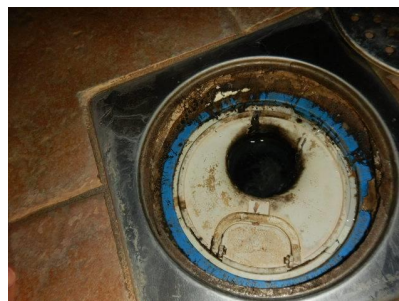
Tätskikt skadat i golvbrunn.

När tätskikt skadat i golvbrunnen innebär det risk för fuktskador. Vatten kan tränga ner i omkringliggande konstruktioner med fuktrelaterade skador som följd.

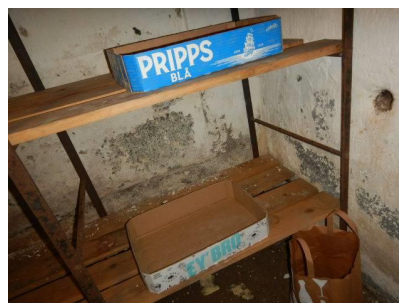
Källarplan / Allmänt

Utvändigt fuktskydd är äldre. Eftersom källarens utvändiga fuktskydd (dagvattenssystem, dräneringssystem samt källarytterväggarnas utvändiga fuktskydd) är äldre, så kan systemet ha nedsatt funktion. Detta ökar risken för invändiga fuktskador i källaren.

Mindre fuktgenomslag med puts, färgsläpp och kalkutfällning förekommer i källaren.

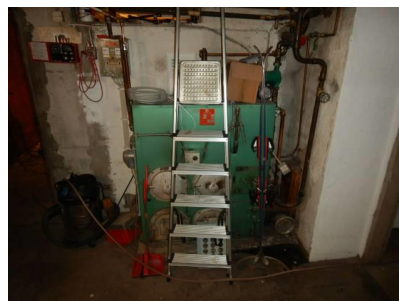
Mindre rörläckage förekommer i anslutning till gamla värmepannan samt vid avstängningsventil i tvättstugan. kontakta fackman för kontroll och lämplig åtgärd.

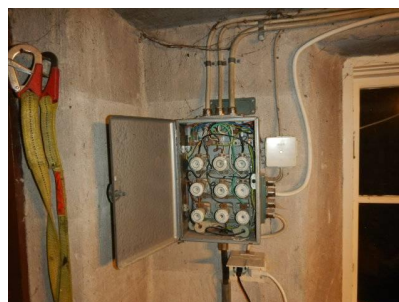
Källarplan / Garage / Apparatur

Proppskåpet saknar skyddshölje.

Kontakta en elektriker för kontroll och åtgärd.
