# Besiktningsprotokoll

Anticimex Överlåtelsebesiktning av småhus - nivå 1

| Fastighetsadress:<br>Ritarvägen 13 | |

| Besiktningsdatum:<br>2025-03-24 | Protokollnummer:<br>68919625 |

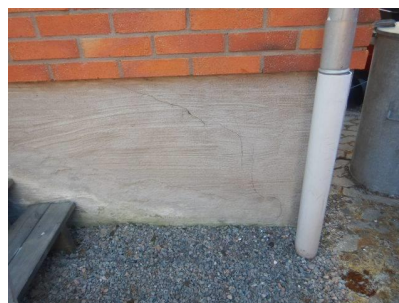
Sprickor finns i sockel.

Dessa bedöms inte ha lett till bakomliggande skador.

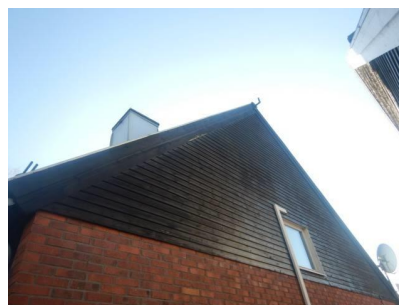
Vanligt underhållsbehov på träpanelen (färgsläpp, torrsprickor).

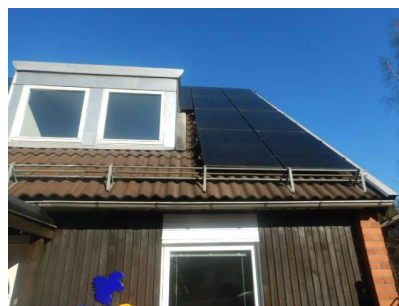
Lågpunkter noterades på hängrännor.

Mindre grus noterades i hängrännor (rensa).

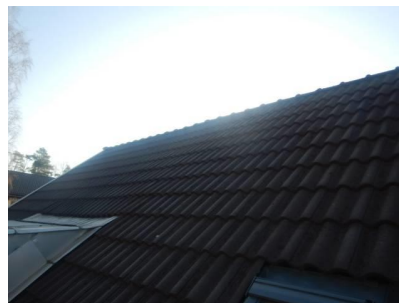
Yttertaket är äldre. Taket är besiktat från takstegen.

Takpannor, plåtdetaljer och underlagspapp har enligt vår bedömning en begränsad livslängd. Eftersom husets taktäckning är äldre har det ett minskat motstånd mot vatteninträngning. Detta i sin tur kan leda till fuktskador på träläkt och vidare ner i underliggande konstruktioner.

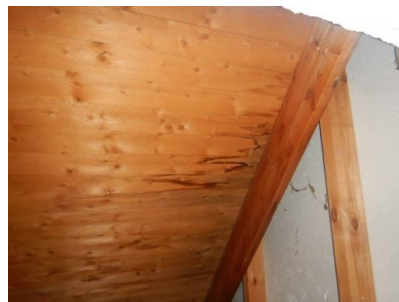
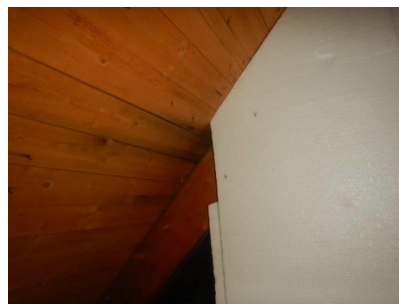
Flertal fuktfläckar finns i sidovindar. Torra vid besiktning. Fläckarna fanns där vid köp av fastigheten 2021 och har inte ökat i omfattning enligt säljare.

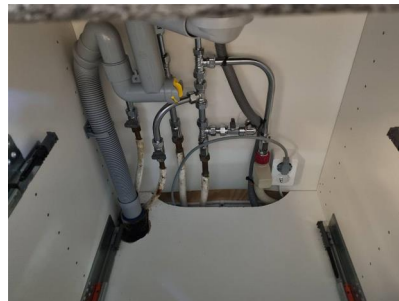
Fuktskydd saknas i diskbänksskåp.

Utan fuktskydd är det svårt att upptäcka läckage från rörledningar. Vatten kan då tränga in i omkringliggande konstruktioner och orsaka fuktskador.

För att upptäcka eventuella läckage, installera ett fuktskydd.

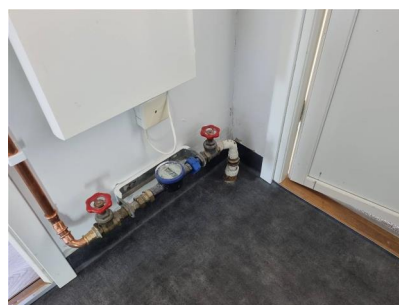
Rör genomföring finns i golv.

Rör genomföringar i golvet medför en ökad risk för att vatten tränger ner i omkringliggande konstruktioner och orsakar fuktskador.

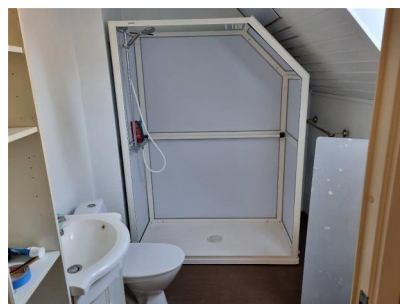
Våtutrymmet har äldre yt-/tätskikt.

Eftersom funktionen, som innebär att ytskiktet/tätskiktet ska vara vattentätt, kan vara nedsatt finns en ökad risk att vatten tränger igenom ytskiktet/tätskiktet med vattenskador i omkringliggande konstruktioner som följd.

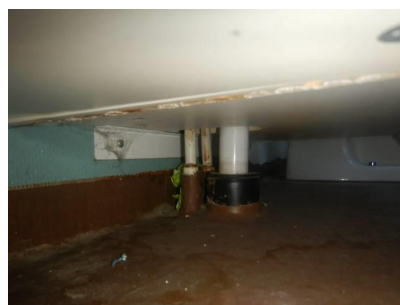
Rör genomföring finns i golv.

Rör genomföringar i golvet medför en ökad risk för att vatten tränger ner i omkringliggande konstruktioner och orsakar fuktskador.
