# Besiktningsprotokoll

Försäkringsbesiktning för Anticimex Säljarförsäkrat

| Fastighetsbeteckning:<br>Slätta 6:80 | |

| Besiktningsdatum:<br>2025-04-17 | Protokollnummer:<br>68973160 |

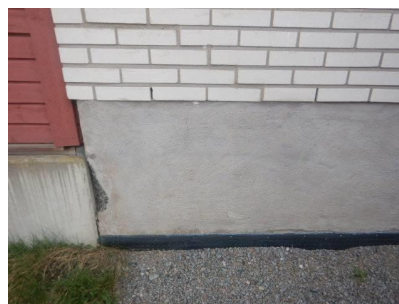
Utvändigt fuktskydd ligger oskyddat ovan mark.

Risk finns att det utvändiga fuktskyddet skadas och funktionen försämras.

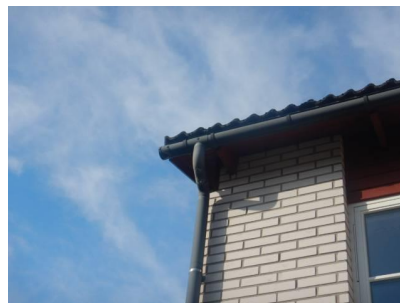
Hängrännor läcker.

Läckande hängrännor leder ofta till läckage, vilket i sin tur innebär risk för fuktskador på fasad, sockel och i bakomliggande konstruktioner.

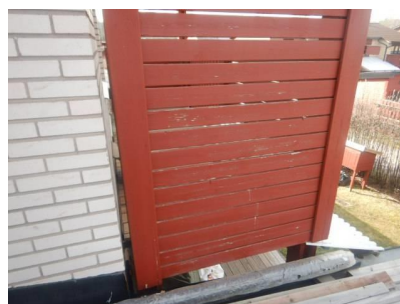
Vanligt underhållsbehov på yttre sidovägg (färgsläpp, torrsprickor).

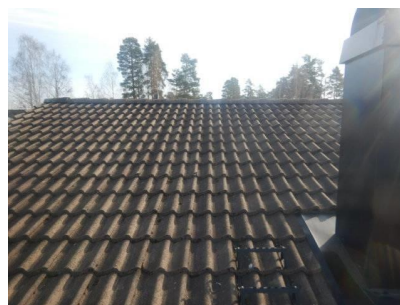
Yttertaket är äldre. Taket är besiktat från stegen.

Takpannor, plåtdetaljer och underlagspapp har enligt vår bedömning en begränsad livslängd. Eftersom husets taktäckning är äldre har det ett minskat motstånd mot vatteninträngning. Detta i sin tur kan leda till fuktskador på träläkt och vidare ner i underliggande konstruktioner.

Vindskivor har färgsläpp och torrspäckor.

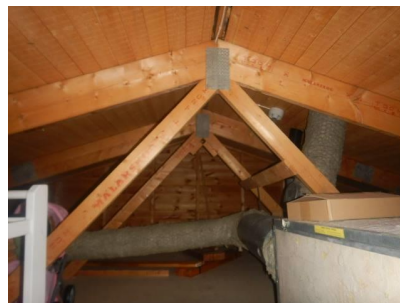
Vid kontroll av vinden uppmättes fuktvärden under kritisk fuktnivå för mikrobiell tillväxt och en normal lukt upplevdes. Fuktkvoten i underlagstak/takbjälkar uppmättes till 8 %.

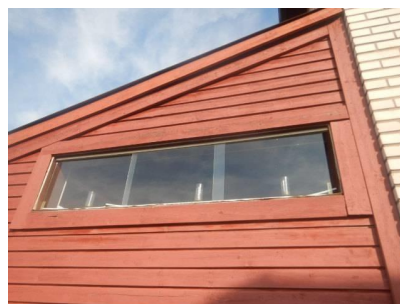
Fönstersmyg har fuktskador och fönsterbleck saknas.

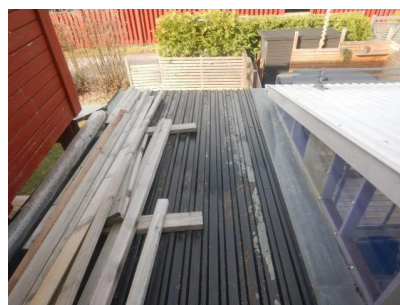
Färgsläpp och rostangrepp noterades på takplåten.

Färgsläpp och torrspäckor noterades på fönster.

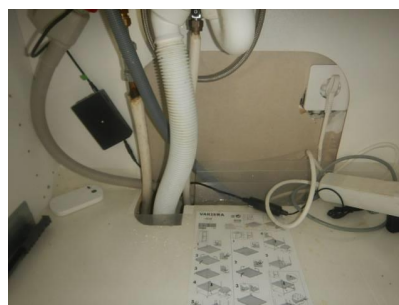
Otättheter finns vid rörgenomföringar i fuktskydd. Vattenlarm finns installerat.

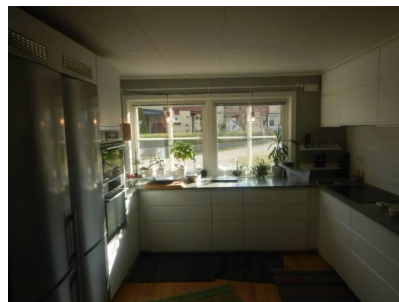
Fuktindikering i utrymmet gav inga förhöjda fuktindikationer.

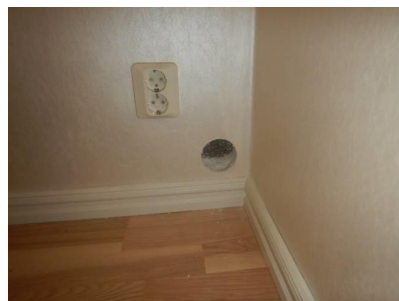
Vid kontroll av väggkonstruktionen uppmättes fuktvärden under kritisk fuktnivå för mikrobiell tillväxt och normal lukt upplevdes i provhål. Den relativa fuktigheten uppmättes till 42 %.

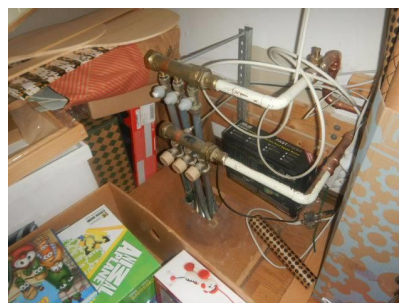
När installationsskåp saknas till golvvärmefördelningen så ökar risken för att ett läckage inte upptäcks i tid. Det kan leda till fuktskador i omkringliggande konstruktioner. Rekommenderas att ett fuktlarm installeras.

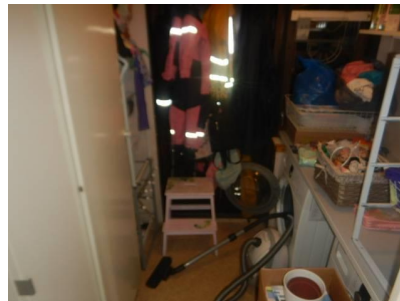
Våutrymmet har äldre yt-/tätskikt.

Eftersom funktionen, som innebär att ytskiktet/tätskiktet ska vara vattentätt, kan vara nedsatt finns en ökad risk att vatten tränger igenom ytskiktet/tätskiktet med vattenskador i omkringliggande konstruktioner som följd.

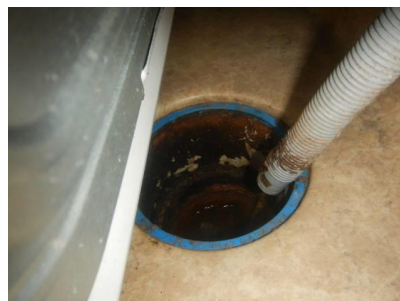
Gjutjärnsbrunnen är rostangripen.

Det finns risk att golvbrunnen rostar sönder med fuktskador som följd.

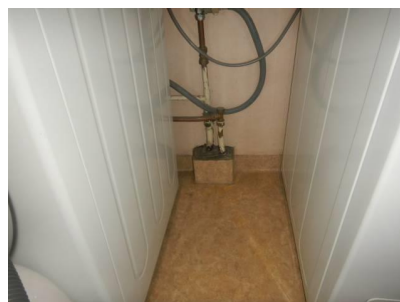
Rör genomföring finns i golv i ingjuten klack.

Rör genomföringar i golv medför en ökad risk för att vatten tränger ner i omkringliggande konstruktioner och orsakar fuktskador.

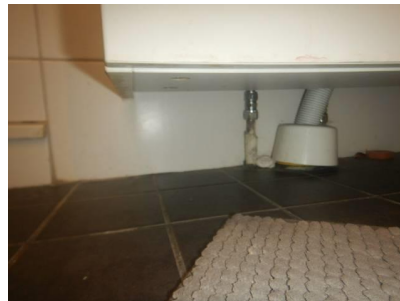
Rör genomföring finns i golv.

Rör genomföringar i golvet medför en ökad risk för att vatten tränger ner i omkringliggande konstruktioner och orsakar fuktskador.

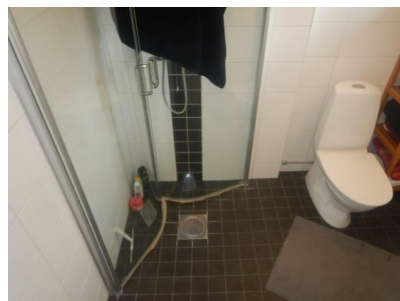
Normala fuktvärden indikerades mot klinker/kakel.

En viss fukt tränger alltid in bakom kakel/klinker via fogarna, detta är helt normalt och innebär inte att tätskiktet/ våtrumsisoleringen under kaklet/klinkern är bristfälligt eller ur funktion.

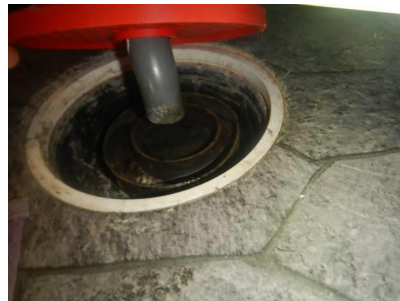
Golvbrunnen är inte utbytt i samband med renovering.

Risk finns att det nya tätskiktet inte har kunnat anslutas till golvbrunnen på ett riktigt sätt, vilket kan leda till fuktskador i omkringliggande konstruktioner.

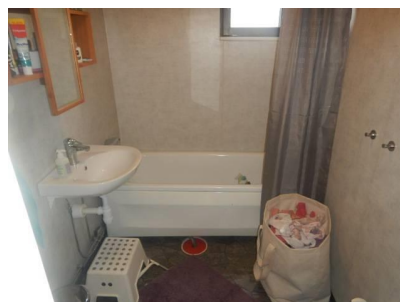
Fönster är olämpligt placerat.

Fönstrets placering i våtutrymmet utgör en risk för fuktskador i fönster- och väggkonstruktionen.

För att minska risken för fuktskador på fönster och väggkonstruktion rekommenderas att man skyddar fönstret mot vattenbegjutning.

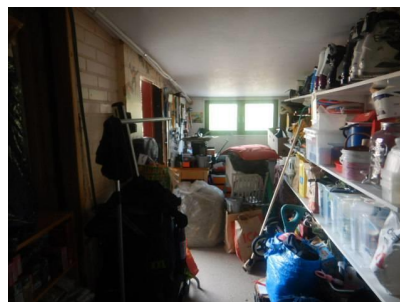
Betongplatta på mark med uppreglat och isolerat golv finns.

Befintlig golvkonstruktion och eventuella väggssyllar riskerar att drabbas av fuktskador på grund av naturlig fuktpåverkan. Detta i sin tur kan leda till mikrobiella skador (angrepp av mikroorganismer) som kan resultera i att mikrobiell lukt sprids till boendemiljön. Om golvkonstruktion och syllar är tryckimpregnerade kan även en kemisk lukt förekomma.
