# Besiktningsprotokoll

Försäkringsbesiktning för Anticimex Säljarförsäkrat

| Fastighetsadress:<br>Gravyrvägen 3 | |

| Besiktningsdatum:<br>2025-05-05 | Protokollnummer:<br>68988745 |

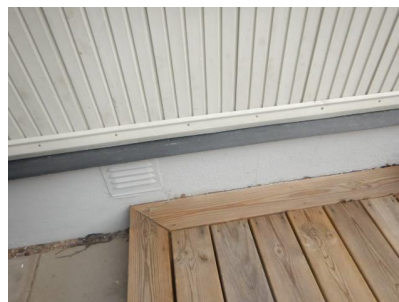
Mindre sprickor finns i sockel.

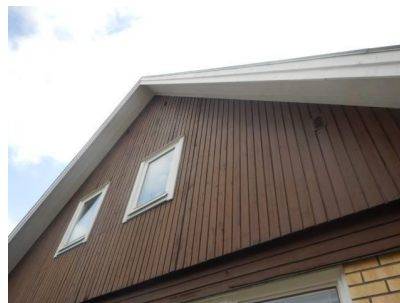
Fasadpanelen är i behov av målning/underhåll.

Fasadbeklädnad och träkonstruktioner där målningsbehov finns riskerar att få fukt- och rötskador på grund av sämre vattenavvisande förmåga. För att öka livslängden på fasadbeklädnaden rekommenderas målning och underhåll. I samband med ommålning rekommenderas att de skadade panelbrädorna byts ut.

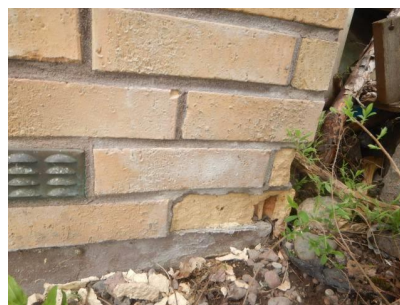
Frostsprängning finns i liten del av tegelfasaden.

Frostsprängda fasader kan orsaka fuktskador i bakomliggande konstruktioner.

Byt ut trasiga tegelstenar.

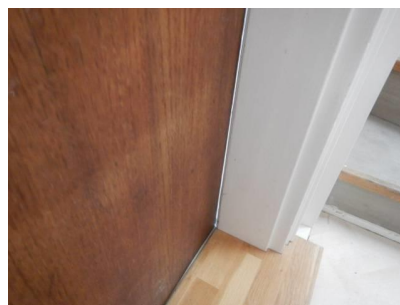
Ytterdörr glipar.

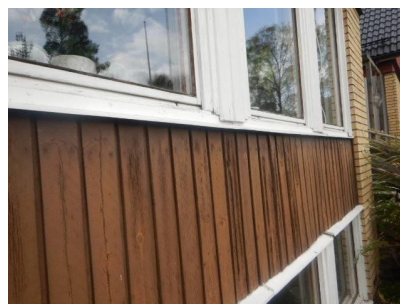
Vanligt underhållsbehov, målning.

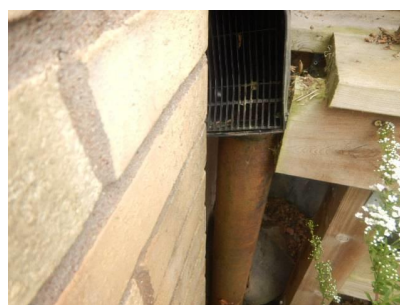
Lövsil felvänd.

Lövsil ska vara vänd ut från huset så att eventuellt vatten inte kommer mot fasad.

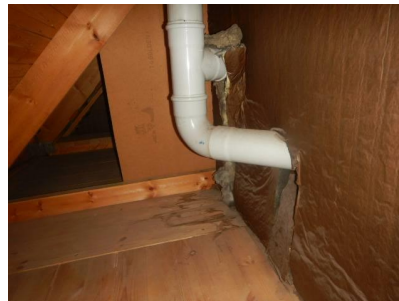
Fuktfläckar noterades på golv vid avloppsrör. Bedöms vara äldre fläckar och inga förhöjda fuktvärden uppmättes vid besiktningen.

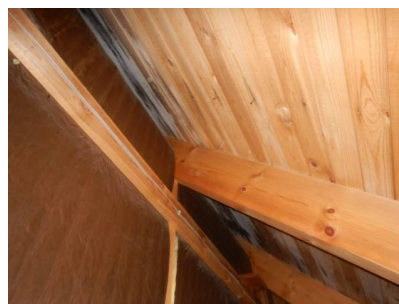
Vid kontroll av vinden har fuktvärden under kritisk fuktnivå för mikrobiell tillväxt uppmätts, dock finns mikrobiell påväxt på underlagstak vid den isolerade delen upp motnockvinden. Fuktkvoten i underlagstak/takbjälkar uppmättes till 8 %. Den upptäckta mikrobiella påväxten på underlagstaket är ett tecken på att vinden har tillförts eller tillförs fukt inifrån bostaden. Observera att besiktning av bostadens ventilationssystem inte har ingått i uppdraget.

För att komma tillrätta med detta kan fukttillförseln inifrån bostaden behöva minskas. Det kan göras genom att ventilationen i bostaden förbättras samt att eventuella otätheter i vindsbjälklaget (tak-/väggvinklar, taklucka med mera) tätas. Läs Anticimex faktablad om oppvärmda vindsutrymmen för tips och råd.

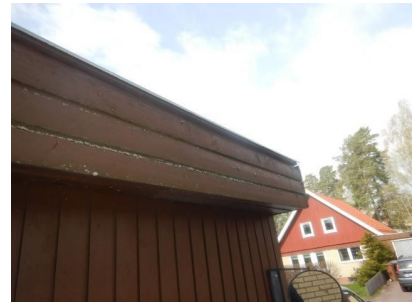
Mindre mosspåväxt på taksarg.  
Vanligt underhållsbehov, rengöring och målning.

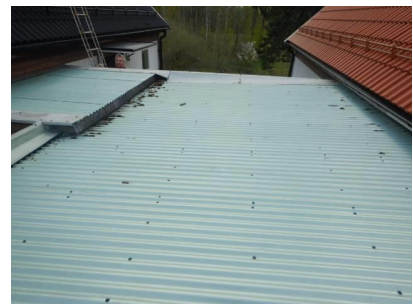
Låglutande tak har fel taktäckning.

Taktäckningen av plåt är inte anpassad till taklutningen. Risk finns för läckage med fuktskador som följd.

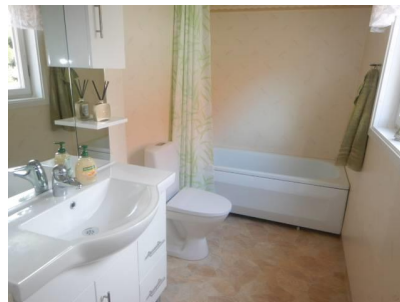
Rör genomföring finns i vägg bakom badkar.

Rör genomföringar i väggen medför en ökad risk för att vatten tränger in i omkringliggande konstruktioner och orsakar fuktskador.

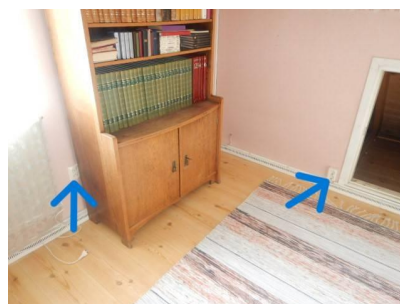
Jordade och ojordade eluttag finns i samma rum.

När man blandar jordade och ojordade eluttag i samma rum finns det en ökad risk för personsador.

Kontakta en elektriker för kontroll och åtgärd.

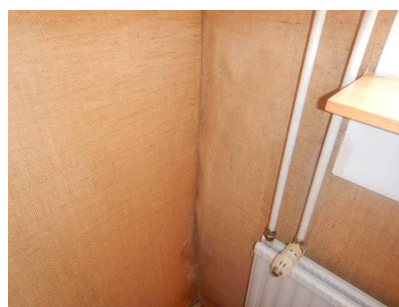
Vatten har kommit in utifrån och formförändringar finns på ytskikt. Inga avvikande fuktvärden uppmättes vid besiktningen och tapet/väv var torr vilket tyder på att vatten inte kommer in hela tiden.

För att säkerställa för framtiden rekommenderas att kontakta mark/anläggningsfirma.
