# Besiktningsprotokoll

## Försäkringsbesiktning för Anticimex Säljarförsäkrat

| Fastighetsadress:<br>Lövhult 3 | |

| Besiktningsdatum:<br>2025-07-25 | Protokollnummer:<br>69128447 |

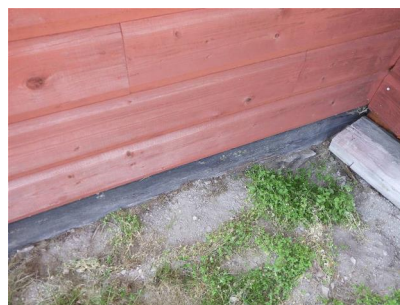
Avståndet mellan timmerstomme och marken är inte tillräckligt på framsidan.

Eftersom timmerstommen avslutas för nära mark finns risk för att fukt från marken suggs upp i fasadpanelens nederkant. Detta kan orsaka fuktrelaterade skador i konstruktionen.

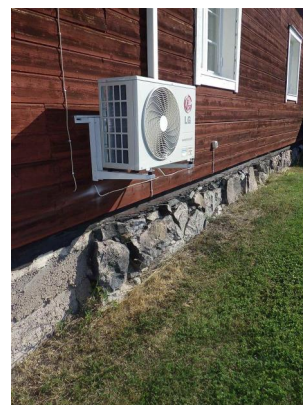
Kondensvatten från luftvärmepumpens utedel leds inte bort från husgrunden.

Detta medför ökad risk för att vatten tränger in i anslutande konstruktioner, vilket i sin tur kan leda till fuktrelaterade skador. Observera att besiktning av byggnadens värmesystem eller värmepumpen inte har ingått i uppdraget.

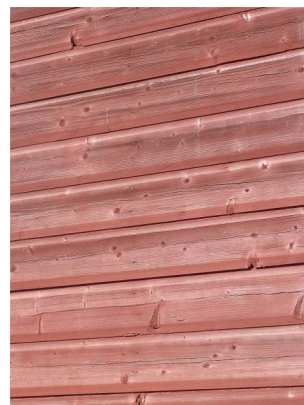
Fasadbeklädnaden har färgsläpp och torrsprickor.

Fasadbeklädnad och träkonstruktioner där målningsbehov finns riskerar att få fukt- och rötskador på grund av sämre vattenavvisande förmåga.

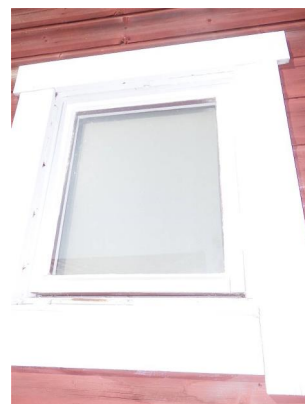
Mindre målningsbehov av fönster.

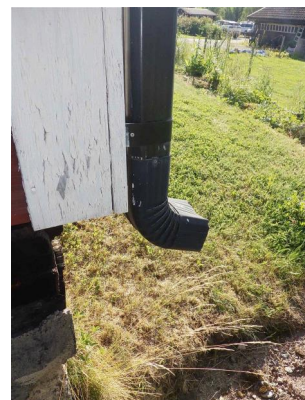
Stuprör avslutas nära husliv.

Stuprör som avslutas intill husliv (ovan mark) kan medföra en ökad fuktbelastning på grundmur/sockel med fuktrelaterade skador som följd.

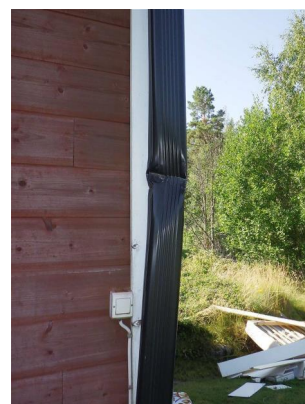
Skadat stuprör.

Byt ut stupröret.

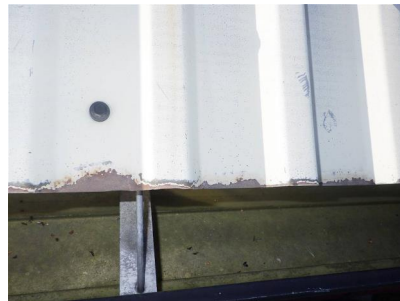
Husets takbeklädnad är korrugerad plåt

Tak är ojämnt och buktigt på några ställen.

När plåten blir äldre är det normalt att färgen bruka släppa och blekna samt att mindre rostangrepp uppstår.

Takplåten är fastsatt med klockspik som med tiden har förmåga av att släppa från underlaget med otätheter som följd.

Risk att regn- eller smältvatten tränger ner i underliggande takkonstruktion och orsakar fuktrelaterade skador. Av den anledningen rekommenderas att en årlig kontroll av taket och vindsutrymmet utförs för att kunna upptäcka eventuella takläckage.

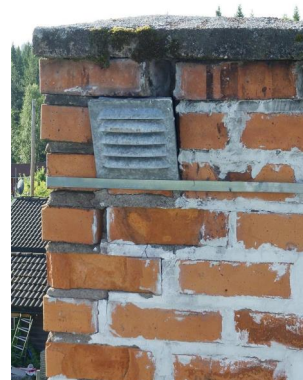
Stenar sitter löst i skorstenen.

Skorstenen saknar väderskydd.

Väderskydd kan monteras för att skydda mot nederbörd som annars kan orsaka fuktskador och frostsprängning i skorstenen/ murstocken.

Vi rekommenderar att ni kontaktar en murare för kontroll och åtgärd.

Vi rekommenderar att du kontaktar en fackman för att ta reda på hur och om ett väderskydd ska monteras.

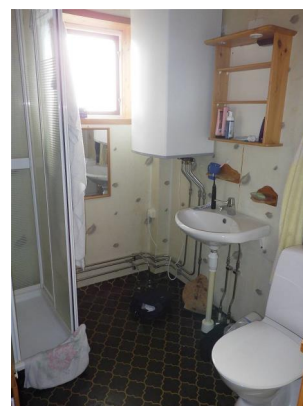
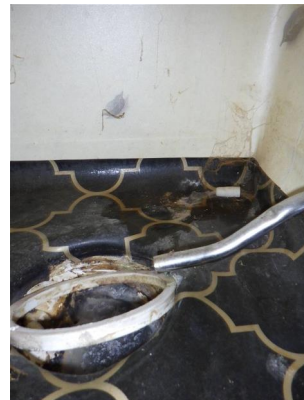
Utrymmet är i behov av renovering.

Utrymmet är äldre och har passerat tiden för sin tekniska livslängd.

Följande brister noterades:

- Vägg- och golvbeklädnad har släppt från underlaget vid golvbrunn.
- Klämring i golvbrunn är lös.
- Rör genomföring finns i golv.
- Det finns ingen ventil/fläkt i utrymmet.

Renovering av utrymmet rekommenderas. Kontakta en behörig våtrumsentreprenör för en renovering. I samband med renoveringen bör omkringliggande konstruktioner kontrolleras för att upptäcka eventuella följdskador.

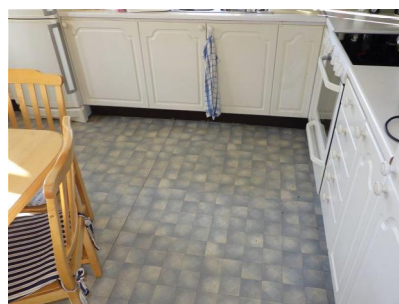
Fuktskydd saknas i diskbänksskåp och under kyl/frys.

Utan fuktskydd är det svårt att upptäcka läckage från rörledningar. Vatten kan då tränga in i omkringliggande konstruktioner och orsaka fuktskador.

Köksblandaren saknar vridstopp.  
(utloppspipen går att vrida ut över bänkskivan).

Detta kan leda till att vatten rinner ut till omkringliggande konstruktioner med fuktskador som följd.

För att upptäcka eventuella läckage, installera ett fuktskydd.

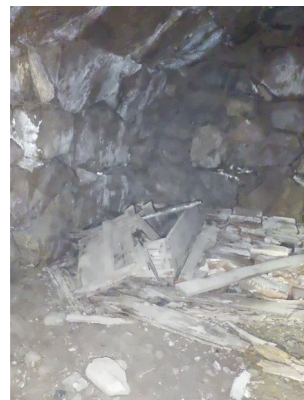
Utvändigt fuktskydd är äldre.

Eftersom källarens utvändiga fuktskydd (dagvattenssystem, dräneringssystem samt källarytterväggarnas utvändiga fuktskydd) är äldre, så kan systemet ha nedsatt funktion. Detta ökar risken för invändiga fuktskador i källaren.

Vi rekommenderar att ni tar bort allt löst organiskt material i källaren för att undvika mögel och svampangrepp.

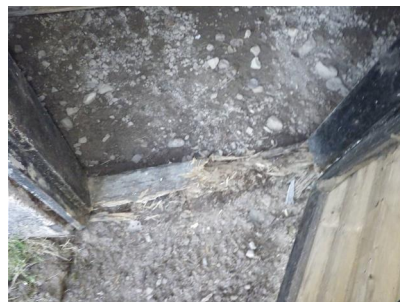
Dörr är rötskadad.

De upptäckta skadorna kan bero på olika saker, exempelvis bristfälligt underhåll, målning, skruvar och beslag etc.

Vi rekommenderar att ni byter ut dörren.

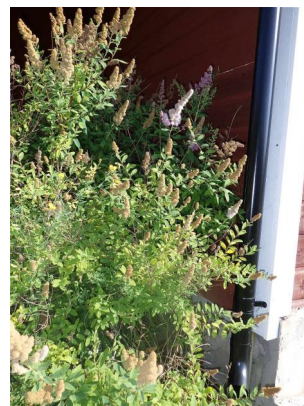
Mindre mängd växter finns i anslutning till byggnaden.

Området närmast huset rekommenderas att vara fritt från växtlighet.

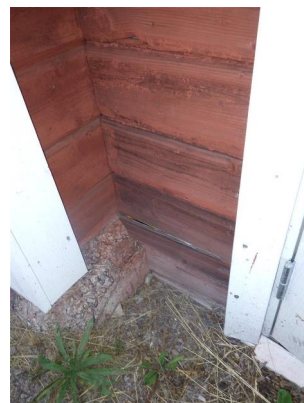
Betongplattan går utanför byggnaden.

När plattan sticker utan för fasaden kan fuktbelastningen öka i kringliggande konstruktioner och orsaka mikrobiella skador.

Avståndet mellan fasadbeklädnaden och marken är inte tillräckligt.

Eftersom fasadbeklädnaden avslutas för nära mark finns risk för att fukt från marken sugas upp i fasadpanelens nederkant. Detta kan orsaka fuktrelaterade skador i fasadbeklädnaden och bakomliggande konstruktioner.

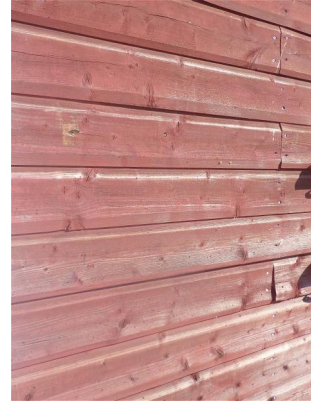
Vanligt underhåll, färgsläpp och torrsprickor.

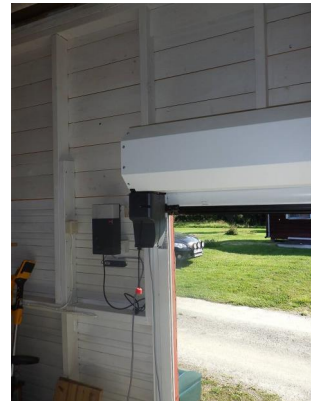
Elmotor till garageporten fungerar inte.

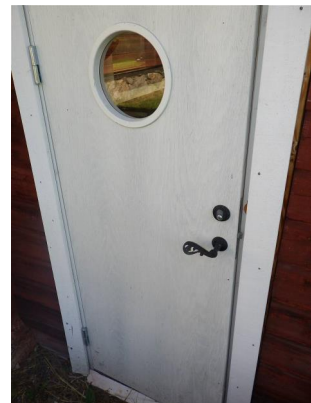
Vanligt underhåll, målning.

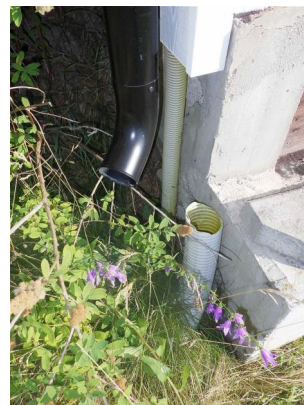
Stuprör avslutas nära husliv.

Stuprör som avslutas intill husliv (ovan mark) kan medföra en ökad fuktbelastning på grundmur/sockel med fuktrelaterade skador som följd.
