# Besiktningssprotokoll

Försäkringsbesiktning för Anticimex Säljarsförsäkrat

Fastighetsbeteckning: Vändrosten 6	
Fastighetsadress: Skålpussgränd 7	
Postnummer: 791 73	Ort: Falun

Besiktningdatum: 2025-09-29	Protokollnummer: 69287781
Temperatur: 13 °C	Väderlek: Molnigt
Tekniker: Patrik Engvall	
E-post: Patrik.Engvall@anticimex.se	
Kontor: Falun	
Närvarande: Patrik Engvall Anticimex Falun

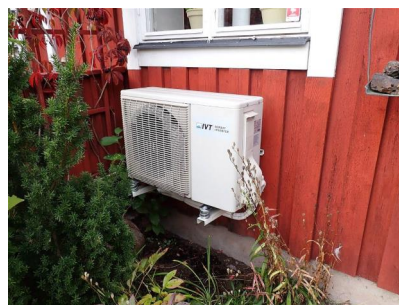
Kondensvatten från luftvärmepumpens utedel leds inte bort från husgrunden.

Detta medför ökad risk för att vatten tränger in i anslutande konstruktioner, vilket i sin tur kan leda till fuktrelaterade skador. Observera att besiktning av byggnadens värmesystem eller värmepumpen inte har ingått i uppdraget.

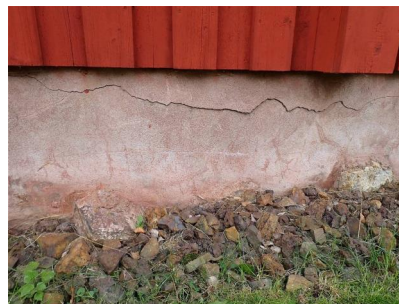
Sprickor finns i sockel.

Detta kan leda till fukt- och frysskador i konstruktionen.

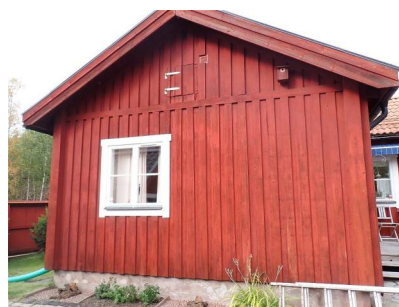
Vanligt underhållsbehov (borstning och målning).

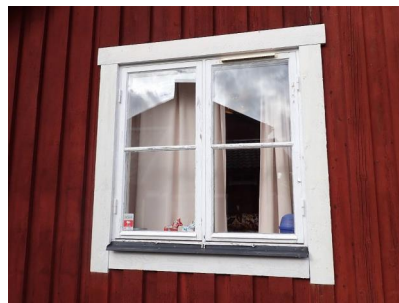
- ⚠ Fönster är i behov av målning/underhåll.

Fönsterbågar och fönsterkarmar där målningsbehov finns riskerar att få fukt- och rötskador på grund av sämre vattenavvisande förmåga.

För att öka livslängden på fönster rekommenderas målning och underhåll.

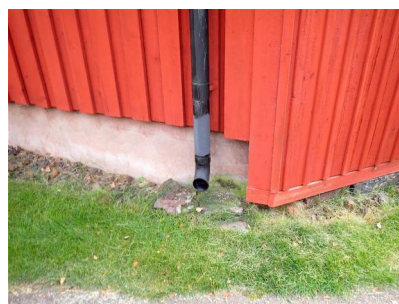
- ⚠ Stuprör är inte anslutet till markledning.

Stuprör som inte är anslutet till markledning kan medföra en ökad fuktbelastning på grundmur/sockel som i sin tur kan leda till fuktrelaterade skador.

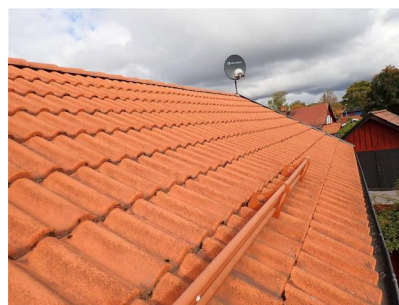
- ⚠ Taket är lagt med underlagstak av träfiberskivor

Med denna konstruktion är det extra viktigt att takpannorna är hela. Eftersom underlagstaket inte har en papp kan regn och snö som tränger in genom otätheter leta till fuktskador i underliggande konstruktion.

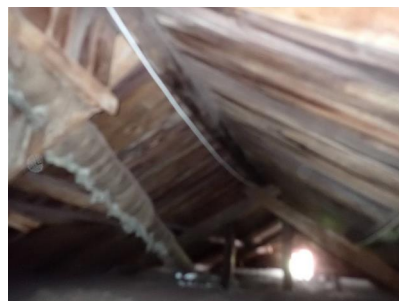
Underlagstaket har äldre fuktfläckar.

Noterade fuktfläckar uppstod innan takomläggningen.

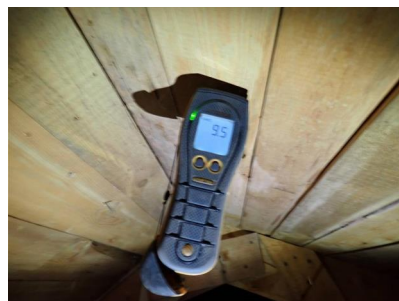
Vid kontroll av vinden uppmättes fuktvärden under kritisk fuktnivå för mikrobiell tillväxt och en normal lukt upplevdes. Fuktkvoten i underlagstak/takbjälkar uppmättes till 9,5 %.

Gränsvärden för mikrobiell tillväxt.

Det finns risk för mikrobiell tillväxt om den relativa fuktigheten (RF) i den omgivande luften är över 75 %. I furuvirke motsvarar det en fuktkvot (FK) på 17 %.

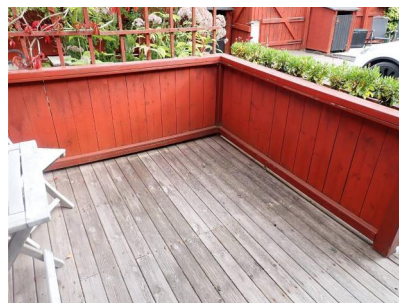
Mindre svikt förekommer på altan.

Detta beror nog på att plintar har rört sig.

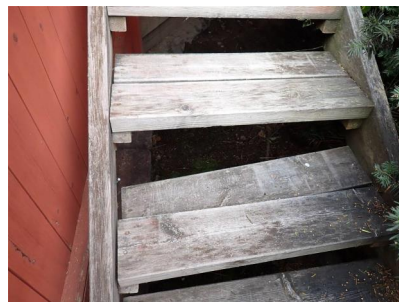
Trappan är i dåligt skick och i behov av renovering.

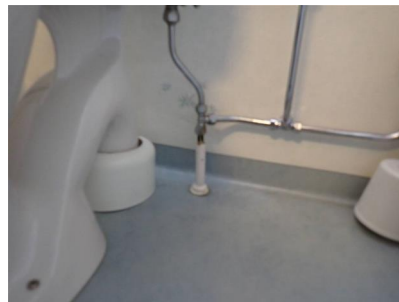
Rör genomföring finns i golv.

Rör genomföringar i golvet medför en ökad risk för att vatten tränger ner i omkringliggande konstruktioner och orsakar fuktskador. Vid uppbyggnaden av utrymmet var detta tillåtet och utförandet anses därför vara fackmässigt utfört. I dagens branschregler är detta inte längre tillåtet.

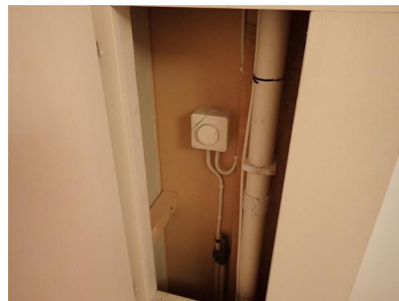
Undertrycksventilationen sitter monterad där.

En förutsättning för att installationen ska uppfylla sitt syfte är att fläkten är i kontinuerlig drift samt att tryckförhållandena i bostaden eller golvkonstruktionen inte förändras.

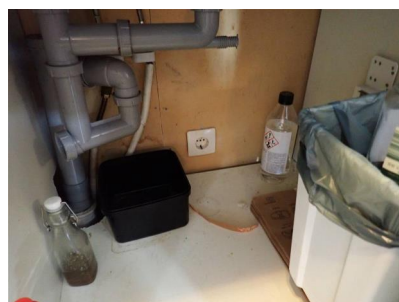
Fuktskydd saknas i diskbänksskåp.

Utan fuktskydd är det svårt att upptäcka läckage från rörledningar. Vatten kan då tränga in i omkringliggande konstruktioner och orsaka fuktskador.

För att upptäcka eventuella läckage, installera ett fuktskydd.
