# Besiktningsprotokoll

Försäkringsbesiktning för Anticimex Säljarförsäkrat

| Fastighetsbeteckning:<br>Sovraren 3 | |

| Besiktningsdatum:<br>2025-10-01 | Protokollnummer:<br>69303095 |

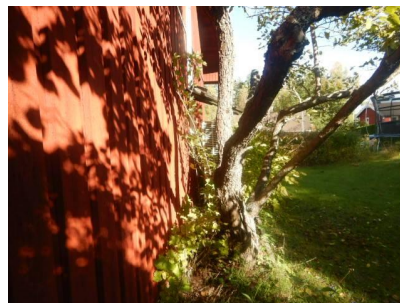
Kondensvatten från luftvärmepumpens utedel leds inte bort från husgrunden.

Detta medför ökad risk för att vatten tränger in i anslutande konstruktioner, vilket i sin tur kan leda till fuktnrelaterade skador. Observera att besiktning av byggnadens värmesystem eller värmepumpen inte har ingått i uppdraget.

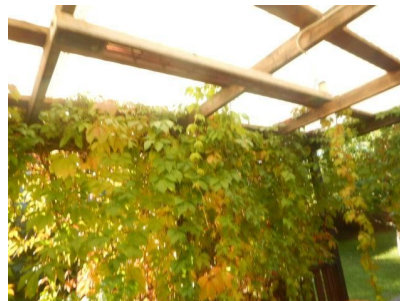
Växter finns runt stomme till altantak.  
Detta kan leda till fuktnrelaterade skador.

Vanligt underhållsbehov, målning.

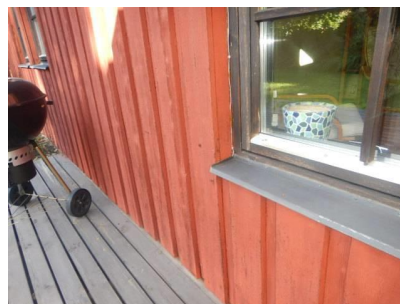
Vanligt underhållsbehov, målning.

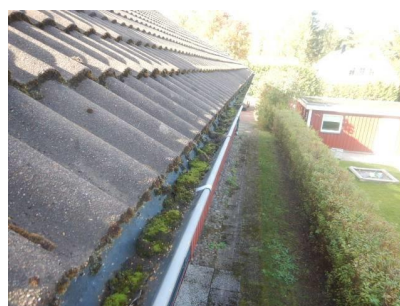
Skräp i hängrännor.  
Städa ur hängrännor.

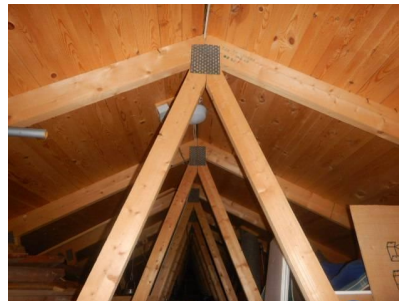
Vid kontroll av vinden uppmättes fuktvärden under kritisk fuktnivå för mikrobiell tillväxt och en normal lukt upplevdes. Fuktkvoten i underlagstak/takbjälkar uppmättes till 10 %.

Det finns risk för mikrobiell tillväxt om den relativa fuktigheten (RF) i den omgivande luften är över 75 %. I furuvirke motsvarar det en fuktkvot (FK) på 17 %.

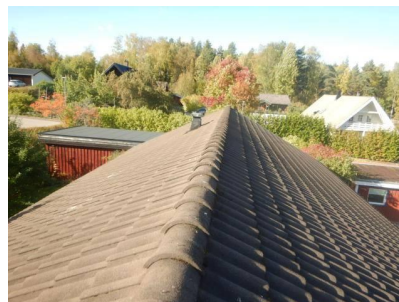
Yttertaket är äldre.

Takpannor, plåtdetaljer och underlagspapp har enligt vår bedömning en begränsad livslängd. Eftersom husets taktäckning är äldre har det ett minskat motstånd mot vatteninträngning. Detta i sin tur kan leda till fuktskador på träläkt och vidare ner i underliggande konstruktioner.

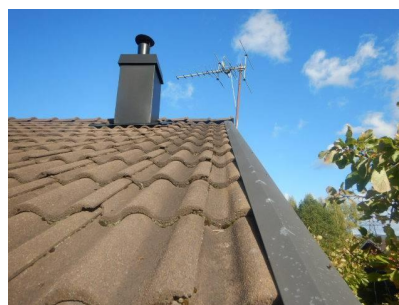
Vindskiva har börjat släppa från infästning så plåt täcker inte över dalen på takpanna.

Mosspåväxt finns på takpannor.

För att öka livslängden på taket rekommenderas att mossan tas bort från takpannorna.

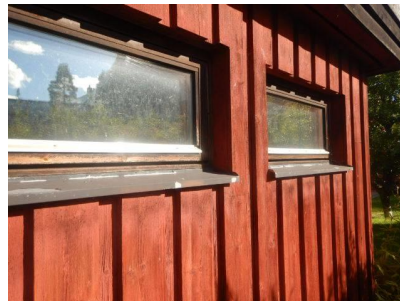
Garage i behov av utvändigt underhåll/målning.  
Stuprör avslutas nära sockel, led bort vatten från stuprör.

Hängränna vid carport har släppt från infästning.

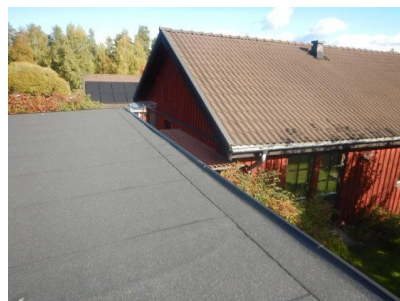
Tak garage:  
Inget att notera.

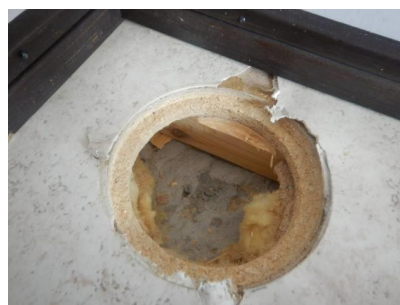
Vid kontroll av golvkonstruktion uppmättes fuktvärden under kritisk nivå för mikrobiell tillväxt och normal lukt upplevdes.

Grundläggningen består av en betongplatta på mark utan underliggande isolering och med ett uppreglat isolerat golv dikt an betongen.  
I sovrum 1 (håltagning i garderob) uppmättes fuktkvoten till 10 % och den relativa fuktigheten till 65 %.

I sovrum 4 (håltagning bakom dörr) uppmättes fuktkvoten till 10 % och den relativa fuktigheten till 59 %.

Befintlig golvkonstruktion och eventuella väggsyllar riskerar att drabbas av fuktskador på grund av naturlig fuktpåverkan. Detta i sin tur kan leda till mikrobiella skador (angrepp av mikroorganismer) som kan resultera i att mikrobiell lukt sprids till boendemiljön.

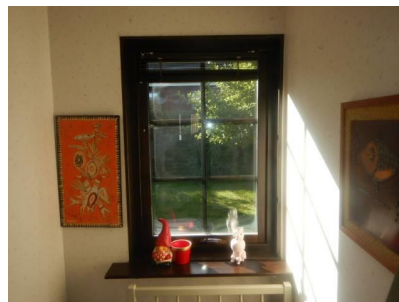
Isolerglas är punkterade i några sovrum (missfärgade/imma mellan rutorna).

Isolerglas som är punkterade tyder på att tätningen mellan rutorna är bristfälliga.

Kontakta glasmästare för åtgärdsförslag och bedömning av omfattningen av ett eventuellt fönster/kassettbyte.

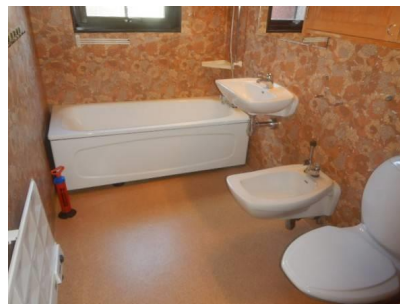
Väggbeklädnaden är otät i skarvar.

Fönstrets placering i våtutrymmet utgör en risk för fuktskador i fönster- och väggkonstruktionen, formförändringar noterades på vägg under fönster.

Rör genomföring finns i vägg bakom badkar.

Rör genomföringar i väggen medför en ökad risk för fuktskador.

Utrymmet är äldre och har passerat tiden för sin tekniska livslängd. Renovering av utrymmet rekommenderas. Kontakta en behörig våtrumsentreprenör för en renovering. I samband med renoveringen bör omkringliggande konstruktioner kontrolleras för att upptäcka eventuella följdskador.

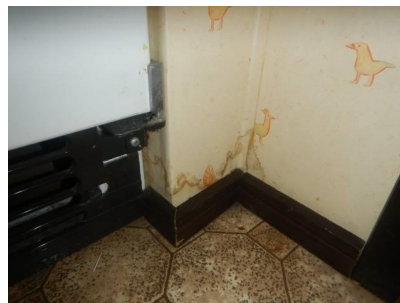
Fuktfläckar noterades på vägg bredvid frys.

Inga förhöjda fuktvärden uppmättes vid besiktningen.

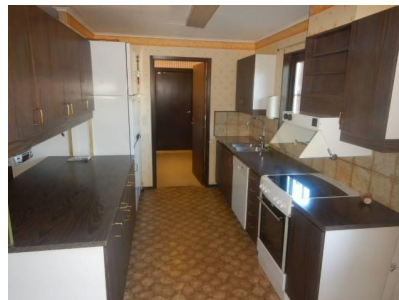
Upphållningsbygel saknas på avloppslang från diskmaskinen.  
När upphållningsbygel saknas ökar risken för brott på slangen med läckage som möjlig följd.  
För att hindra brott på avloppsslang rekommenderas komplettering av upphållningsbygel.

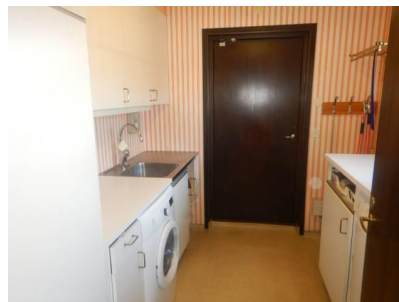
Våtutrymmet har äldre yt-/tätskikt.  
Eftersom funktionen, som innebär att ytskiktet/tätskiktet ska vara vattentätt, kan vara nedsatt finns en ökad risk att vatten tränger igenom ytskiktet/tätskiktet med vattenskador i omkringliggande konstruktioner som följd.

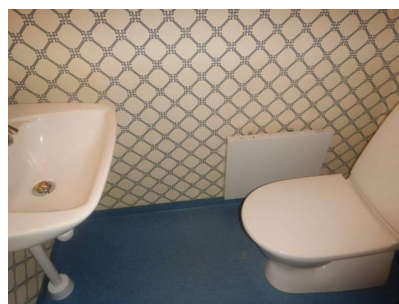
Fuktindikering i utrymmet gav inga förhöjda fuktindikationer.
