# Besiktningsprotokoll

Försäkringsbesiktning för Anticimex Säljarförsäkrat

| Fastighetsadress:<br>Sockenvägen 46 | |

| Besiktningsdatum:<br>2025-09-08 | Protokollnummer:<br>69247295 |

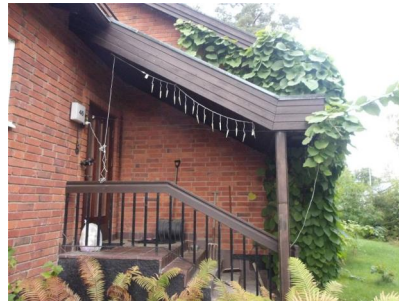
Växter finns i anslutning till byggnaden.

När det finns rabatter och växter nära byggnaden finns risk att fukt stannar kvar i väggarna. Detta kan i sin tur orsaka invändiga fuktskador. Växternas rötter kan också skada grundmuren och sätta dräneringsledningen ur funktion.

Området närmast huset rekommenderas att vara fritt från växtlighet.

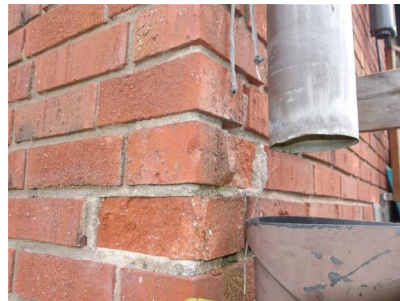
Sprickor finns i tegelfasaden.

Dessa bedöms inte ha lett till bakomliggande skador.

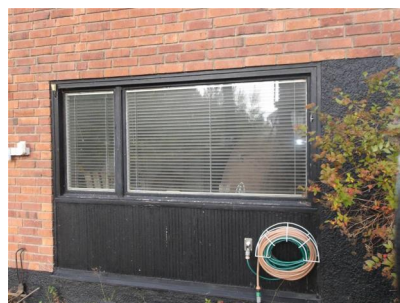
Fönster är i behov av målning/underhåll.

För att öka livslängden på fönster rekommenderas målning och underhåll.

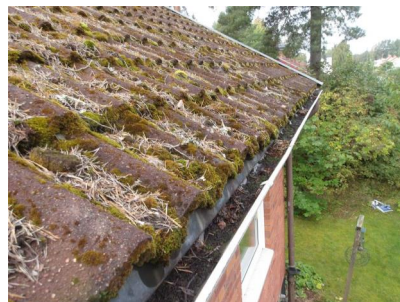
Hängrännor är skräpfyllda.

Eftersom hängrännor är fulla med skräp finns risk för fuktskador på fasad och sockel då vatten kan svämma över.

För att förhindra översvämning rekommenderas rensning av hängrännor.

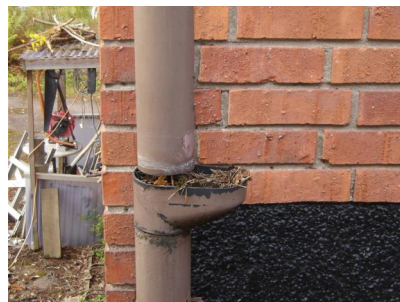
Stuprör med lövsil är igensatt med skräp.

Eftersom stuprör är fulla med skräp kan vatten frysa och bilda en ispropp, risk finns då att rören svämmas över och det kan bli fuktskador på fasad och sockel.

För att förebygga skador på fasad och sockel rekommenderas rensning av stuprören.

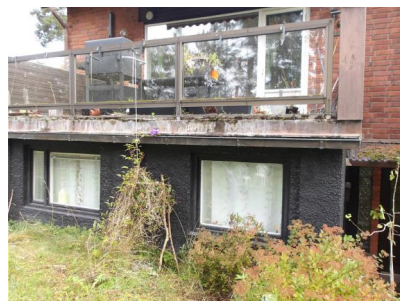
Balkongens fuktskyddsmembran anses vara äldre.

Eftersom balkongens fuktskyddsmembran är äldre, så kan systemet ha nedsatt funktion. Detta ökar risken för invändiga fuktskador i källaren.

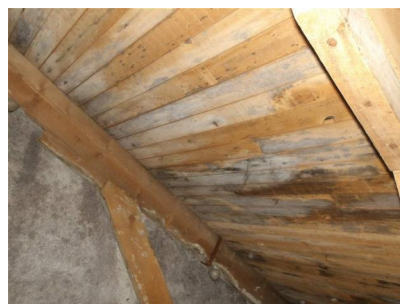
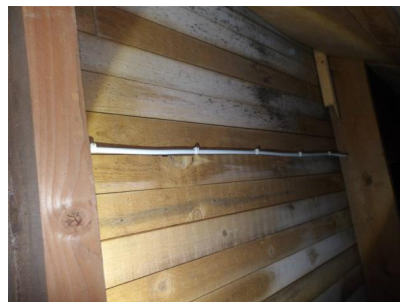
Mikrobiell påväxt finns på underlagstaket.

Detta kan vara ett tecken på att vinden tillförs fukt inifrån bostaden. Observera att besiktning av bostadens ventilationssystem inte har ingått i uppdraget.

Vid kontroll av vinden uppmättes fuktvärden under kritisk fuktnivå för mikrobiell tillväxt och en normal lukt upplevdes. Fuktkvoten i underlagstak/takbjälkar uppmättes till 10 %.

För att komma tillrätta med detta kan fukttillförseln inifrån bostaden behöva minskas. Det kan göras genom att ventilationen i bostaden förbättras samt att eventuella otätheter i vindsbjälklaget (tak-/väggvinklar, taklucka med mera) tätas. Läs Anticimex faktablad om ouppvärmda vindsutrymmen för tips och råd.

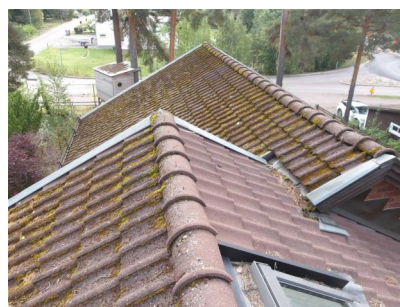
Husets takbeklädnad är från byggåret, takpannor och underlagspapp har enligt vår bedömning en begränsad livslängd och ett minskat motstånd mot vatteninträngning.

Yttertaket är äldre.

Takpannor, plåtdetaljer och underlagspapp har enligt vår bedömning en begränsad livslängd. Eftersom husets taktäckning är äldre har det ett minskat motstånd mot vatteninträngning. Detta i sin tur kan leda till fuktskador på träläkt och vidare ner i underliggande konstruktioner.

Av den anledningen behöver en årlig kontroll av taket och vindsutrymmet utföras där eventuella trasiga takpannor byts ut samt att takpannor och hängrännor rengöras från mossor och skräp.

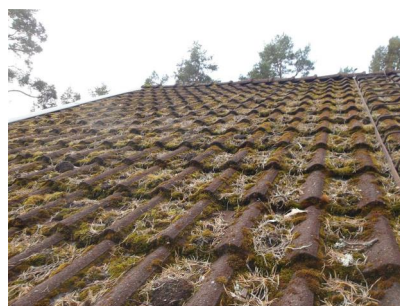
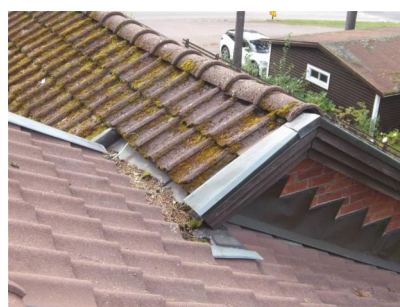
Moss påväxt och skräp finns på takpannor och i rännal mellan huskropparna.

Mossa som växer på taket kan leda till att taktäckningen har ett minskat motstånd mot vatteninträngning. Detta i sin tur kan leda till fuktskador på träläkt och takkonstruktionen vilket kan resultera i mikrobiella skador (angrepp av mikroorganismer).

För att öka livslängden på taket rekommenderas att mossan och skräpet tas bort från takpannorna och extra viktigt att rännalens görs ren kontinuerligt vår/vinter.

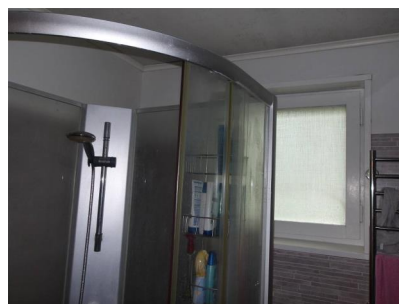
Duschen är placerad nära ett fönster.

Våtrumsfläkt saknas.

För att minska risken för fuktskador på fönster och väggkonstruktion rekommenderas att man skyddar fönstret mot vattenbegjutning om man väljer att ta bort dusch kaminen.

Vi rekommenderar att installera en våtrumsfläkt.

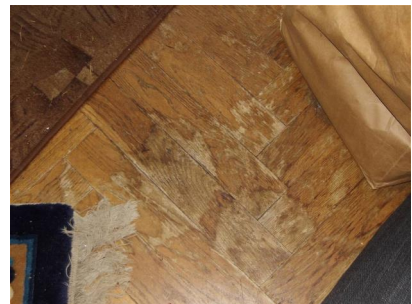
Golvet har fuktfläckar.

Bedöms vara äldre.

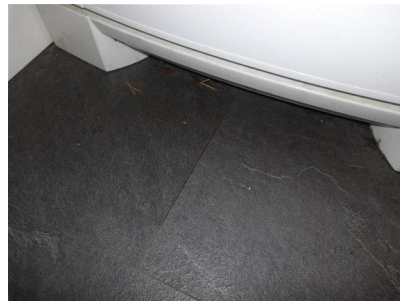
Fuktindikering i utrymmet gav förhöjda fuktindikationer framför kyl/frys.

Vi rekommenderar en fördjupad undersökning för att bedöma orsak och omfattning.

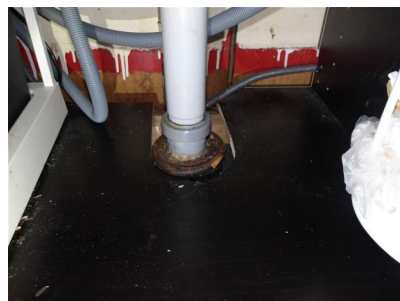
Fuktskydd saknas i diskbänksskåp och under kylfrys.

Utan fuktskydd är det svårt att upptäcka läckage från rörledningar. Vatten kan då tränga in i omkringliggande konstruktioner och orsaka fuktskador.

För att upptäcka eventuella läckage, installera ett fuktskydd.

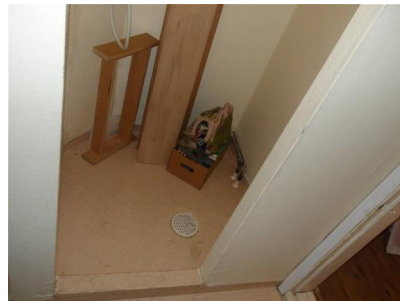
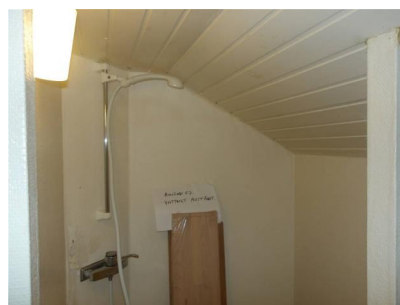
Detta utrymme har inte används av nuvarande ägare.

Användning av duschutrymmet bör ej användas innan renovering är utförd på grund av att brister noterades i duschutrymmet.

Om detta utrymme ska användas som ett våtutrymme, bör en renovering utföras enligt dagens branschregler.  
Isåfall rekommenderar vi att kontakta en fackman för våtrum för förslag av åtgärd.

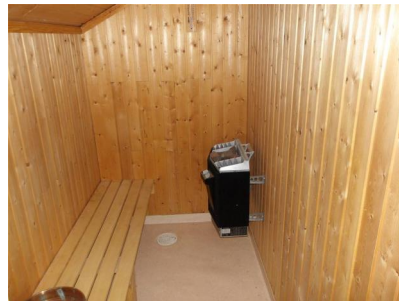
Ojämnheter noterades i golv.

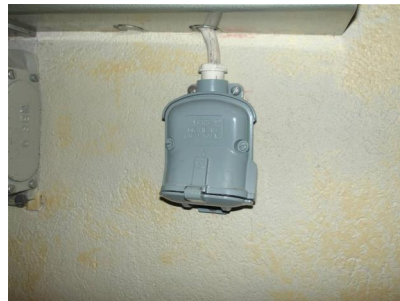
3-fasuttag i metall finns.

Denna typ av uttag tillverkas inte längre då de anses medföra en stor risk för personskada.

Kontakta en elektriker för kontroll och åtgärd.

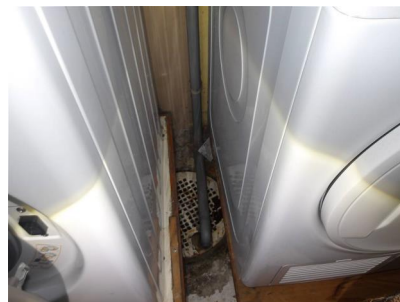
Två gjutjärnsbrunnen är rostangripen.

Golvbrunn i tvättstugan är i dåligt skick.

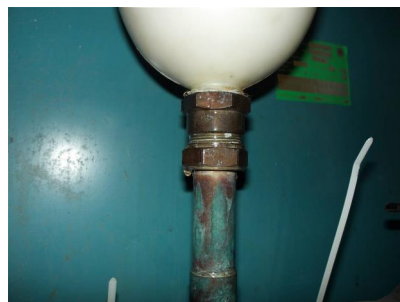
Ett mindre dropp läckage noterades.  
Se bild.

Rekommenderar att kontakta en fackman inom vvs för förslag av åtgärd.

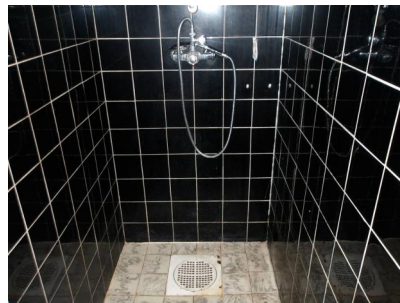
Utrymmet är i behov av renovering.

Utrymmet är äldre och har passerat tiden för sin tekniska livslängd.

Renovering av utrymmet rekommenderas. Kontakta en behörig våtrumsentreprenör för en renovering. I samband med renoveringen bör omkringliggande konstruktioner kontrolleras för att upptäcka eventuella följdskador.

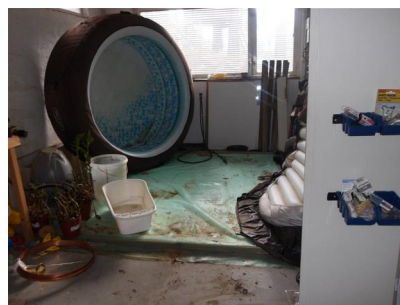
Täta ytskikt finns på betongplattan.

Vi rekommenderar att riva bort det täta ytskiktet på betongplattan.

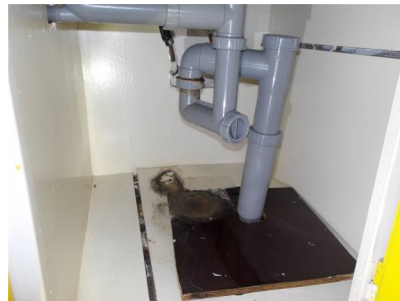
Anslutningarna i diskbänkskåpet har brister.  
Droppläckage noterades på avloppsrör från diskbänken.

Vi rekommenderar att du kontaktar en fackman inom vvs för kontroll och åtgärd.
