Besiktningssprotokoll

Anticimex Överlåtelsebesiktning av småhus - nivå 2

Fastighetsbeteckning: Kyrkvaktaren 24	
Fastighetsägare: Björn Wallén	
Fastighetsadress: Södra Mariegatan 2h	
Postnummer: 791 72	Ort: Falun

Överlåtelsebesiktning nivå 2

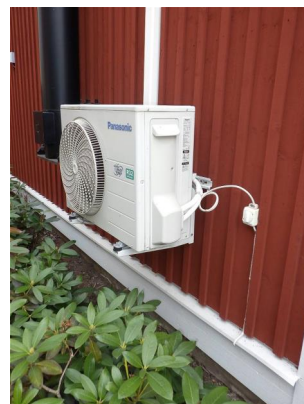
Kondensvatten från luftvärmepumpens utedel leds inte bort från husgrunden.

Detta medför ökad risk för att vatten tränger in i anslutande konstruktioner, vilket i sin tur kan leda till fuktrelaterade skador. Observera att besiktning av byggnadens värmesystem eller värmepumpen inte har ingått i uppdraget.

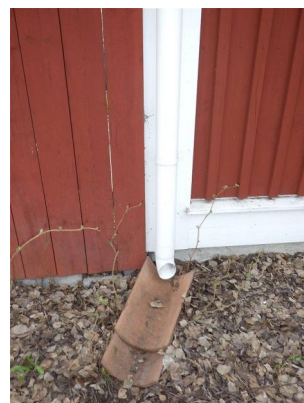
Stuprör avslutas nära husliv.

Fortsätt att leda bort vattnet från grunden.

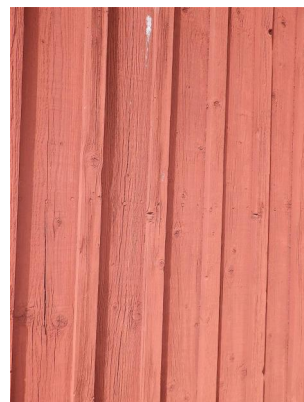
Torrspäckor finns i fasaden.

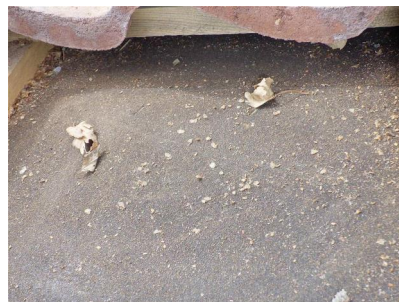
⚠ Yttertaket är äldre.

Takpannor, plåtdetaljer och underlagspapp har enligt vår bedömning en begränsad livslängd. Eftersom husets taktäckning är äldre har det ett minskat motstånd mot vatteninträngning. Detta i sin tur kan leda till fuktskador på träläkt och vidare ner i underliggande konstruktioner.

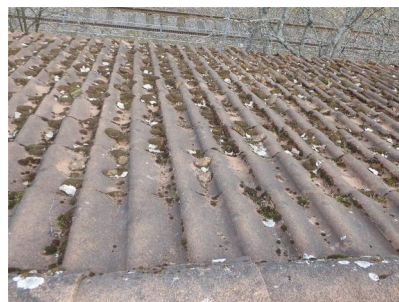
Mosspåväxt finns på takpannor.

Mossa som växer på taket kan leda till att taktäckningen har ett minskat motstånd mot vatteninträngning. Detta i sin tur kan leda till fuktskador på träläkt och takkonstruktionen vilket kan resultera i mikrobiella skador (angrepp av mikroorganismer).

För att öka livslängden på taket rekommenderas att mossan tas bort från takpannorna.

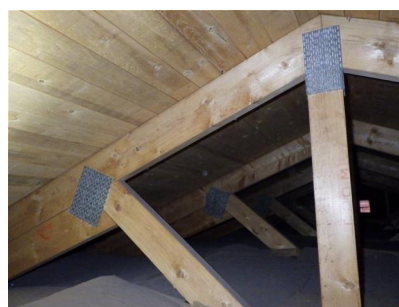
Vid kontroll av vinden uppmättes fuktvärden under kritisk fuktnivå för mikrobiell tillväxt och en normal lukt upplevdes. Fuktkvoten i underlagstak/takbjälkar uppmättes till under 8%.

Vinden har endast besiktats från stege via vindsluckan. Vid besiktningen noterades inga tecken på fuktproblem på vinden, dock är det viktigt att utföra en årlig kontroll av vinden för att kunna upptäcka eventuella skador i tid.

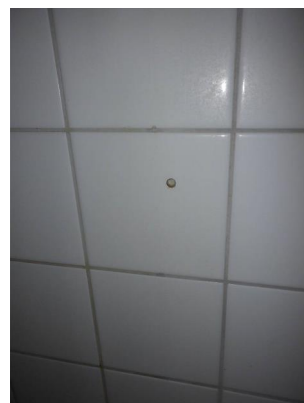
- ✎ Siliconfyllda hål finns i kaklet efter att man monterat bort duschväggar.

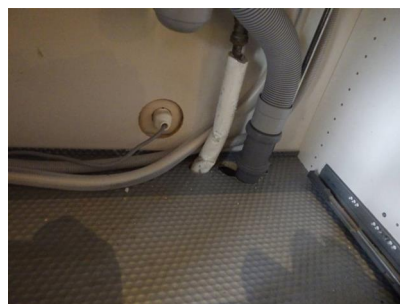
Fuktskydd är otätt i diskbänkskåp.

När fuktskydd är otätt är det svårt att upptäcka läckage från rörledningar. Vatten kan då tränga in i omkringliggande konstruktioner och orsaka fuktskador.

För att upptäcka eventuella läckage, täta fuktskydd.

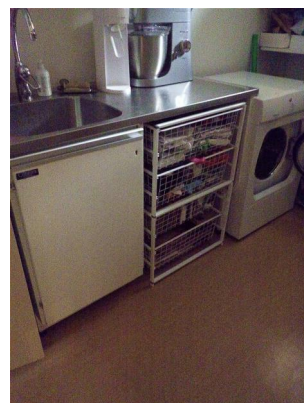
Våtutrymmet har äldre yt-/tätskikt.

Eftersom funktionen, som innebär att ytskiktet/tätskiktet ska vara vattentätt, kan vara nedsatt finns en ökad risk att vatten tränger igenom ytskiktet/tätskiktet med vattenskador i omkringliggande konstruktioner som följd.

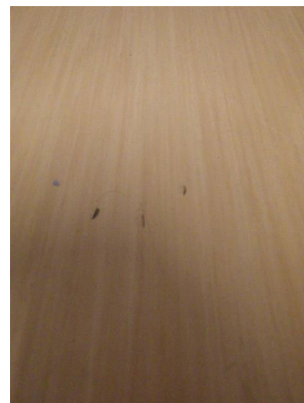
Mindre skador finns i golvbeläggningsen

När skador finns i golvbeläggningsen medför det att vatten kan tränga ner i omkringliggande konstruktioner med fuktskador som följd.
