# Besiktningssprotokoll

Försäkringsbesiktning för Anticimex Säljarsförsäkrat

Fastighetsbeteckning: Korsnäs 1:266	
Fastighetsadress: Södra Strömvägen 23	
Postnummer: 791 46	Ort: Falun

Besiktningdatum: 2026-05-25	Protokollnummer: 69711116
Temperatur: 15 °C	Väderlek: Molnigt
Tekniker: Petrus Annersten	
E-post: petrus.annersten@anticimex.se	
Kontor: Falun	
Närvarande: Fastighetsägare

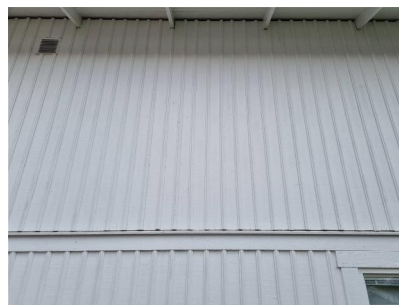
Mindre rötskador noterades i nederkant lockpanel.

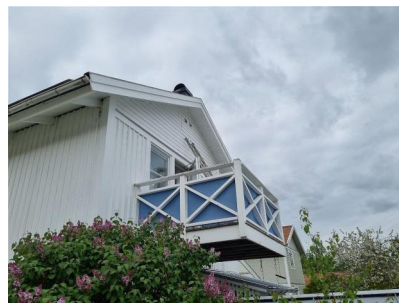
Vanligt underhållsbehov på räcken (färgsläpp).

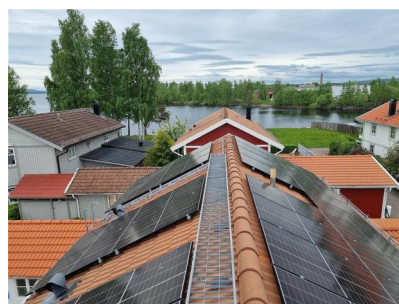
Inget att notera. Stora ytor av taket täcks med solceller och går inte att besikta. Taket är besiktat från takstegen.

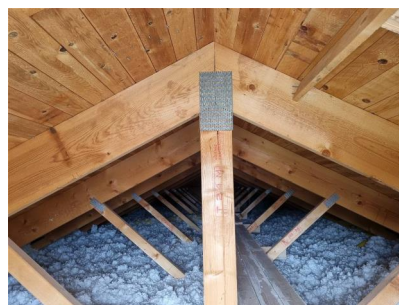
Vid kontroll av vinden uppmättes fuktvärden under kritisk fuktnivå för mikrobiell tillväxt och en normal lukt upplevdes. Fuktkvoten i underlagstak/takbjälkar uppmättes till 8 %.

Risk för mikrobiell tillväxt föreligger om den relativa fuktigheten (RF) i den omgivande luften är över 75 % vilket i furuvirke motsvarar en fuktkvot (FK) på 17 %.

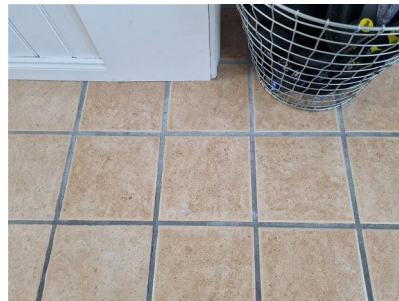
Sprickor och fogsläpp noterades i klinkergolv.

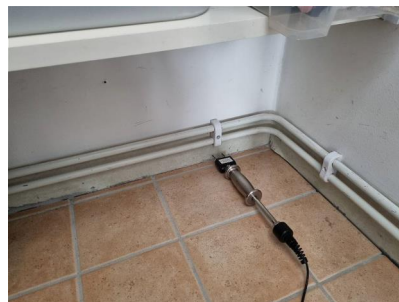
Vid kontroll av väggkonstruktionen uppmättes fuktvärden under kritisk fuktnivå för mikrobiell tillväxt och normal lukt upplevdes. Fuktkvoten i säll uppmättes till 9 %. Se punkt Entréplan/Allmänt.

Risk för mikrobiell tillväxt föreligger om den relativa fuktigheten (RF) i den omgivande luften är över 75 % vilket i furuvirke motsvarar en fuktkvot (FK) på 17 %.

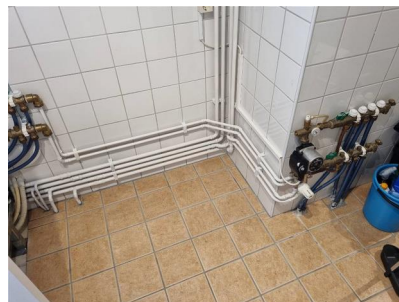
Rör genomföring finns i golvet. Golvvärmefördelningen har inget installationsskåp.

Rör genomföringar i golvet medför en ökad risk för att vatten tränger ner i omkringliggande konstruktioner och orsakar fuktskador.

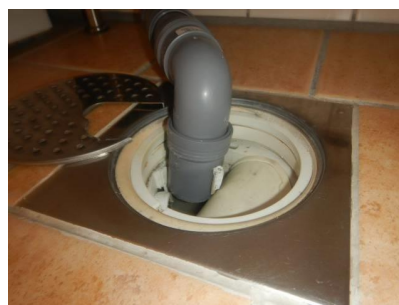
Golvbrunnen är inte utbytt i samband med renovering och förhöjningsring finns i golvbrunnen.

Risk finns att det nya tätskiktet inte har kunnat anslutas till golvbrunnen på ett riktigt sätt, vilket kan leda till fuktskador i omkringliggande konstruktioner.

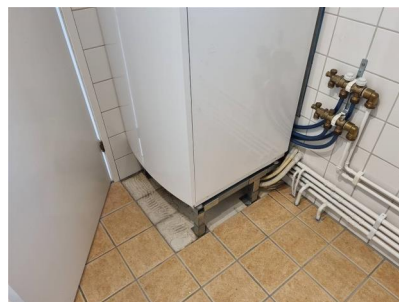
Klinkerplattor finns ej under värmepumpen.

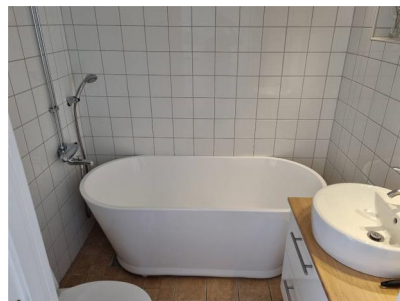
Golvbrunnen är inte utbytt i samband med renovering och förhöjningsring finns i golvbrunnen.

Risk finns att det nya tätskiktet inte har kunnat anslutas till golvbrunnen på ett riktigt sätt, vilket kan leda till fuktskador i omkringliggande konstruktioner.

Normala fuktvärden indikerades mot klinker/kakel.

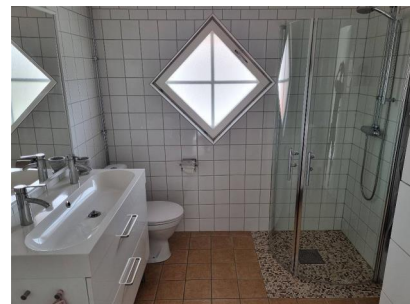
Plan golvlutning noterades utanför duschzon.

Normala fuktvärden indikerades mot klinker/kakel.
