# Besiktningsprotokoll

Försäkringsbesiktning för Anticimex Säljarförsäkrat

| Fastighetsadress:<br>Gråsala 293 | |

| Besiktningsdatum:<br>2026-07-22 | Protokollnummer:<br>69820104 |

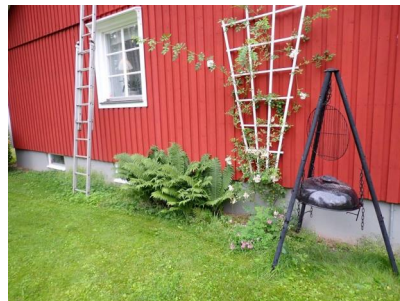
Mindre med växter finns i anslutning till grundmur.

Området närmast huset rekommenderas att vara fritt från växtlighet.

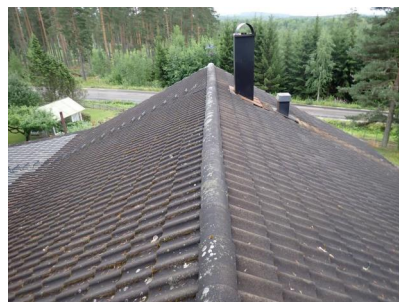
Yttertaket är äldre.

Takpannor, plåtdetaljer och underlagspapp har enligt vår bedömning en begränsad livslängd. Eftersom husets taktäckning är äldre har det ett minskat motstånd mot vatteninträngning. Detta i sin tur kan leda till fuktskador på träläkt och vidare ner i underliggande konstruktioner.

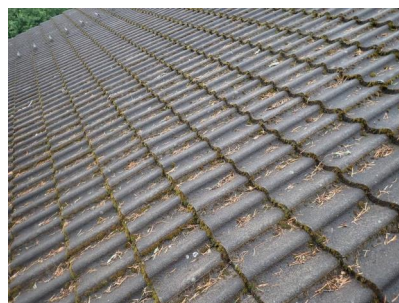
Mosspåväxt finns på takpannor.

Mossa som växer på taket kan leda till att taktäckningen har ett minskat motstånd mot vatteninträngning. Detta i sin tur kan leda till fuktskador på träläkt och takkonstruktionen vilket kan resultera i mikrobiella skador (angrepp av mikroorganismer).

För att öka livslängden på taket rekommenderas att mossan tas bort från takpannorna.

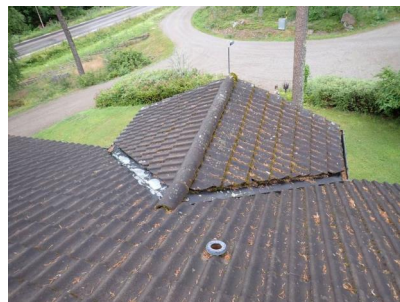
Takpannor är lösa vid vinkelrännor och en är sprucken vid takstegen på taket.

Takpannorna vid vinkelrännan är inte ordentligt fastsatta i läkten. Detta medför att takpannorna kan ändra läge, vilket i sin tur kan leda till att regnvatten kan rinna in i takkonstruktionen och orsaka mikrobiella skador (angrepp av mikroorganismer) i takbrädor och takstolar.

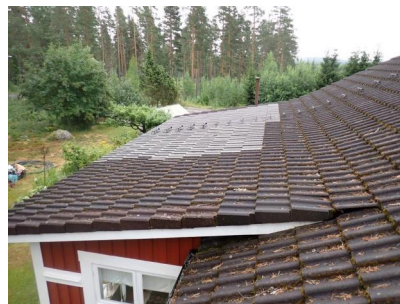
Låglutande tak på uterum har fel taktäckning.

Taktäckningen av betongpannor är inte anpassad till taklutningen. Risk finns för läckage med fuktskador som följd.

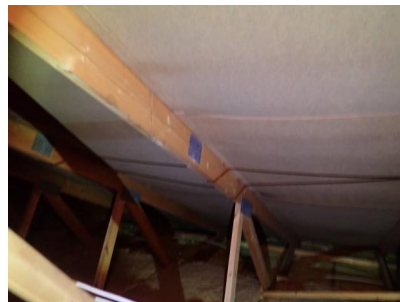
Underlagstaket består av träfiberskivor (masonot).

Eftersom underlagstaket består av träfiberskivor utan yttre täckning av papp under takbeklädningen, finns risk vid ogynnsam väderlek att regnvatten/snö tränger in i skivskarvar med läckage på vindsutrymmet som följd. Med tiden kan även träfiberskivorna drabbas av fuktskador.

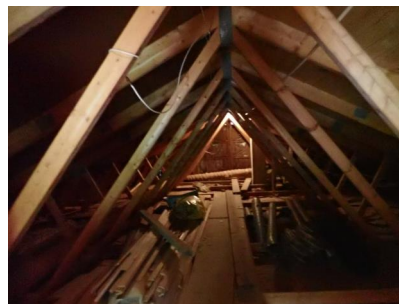
Vid kontroll av vinden uppmättes fuktvärden under kritisk fuktnivå för mikrobiell tillväxt och en normal lukt upplevdes. Fuktkvoten i underlagstak/takbjälkar uppmättes vid besiktningstillfället till ca 9 %.

Detta värde varierar dock under året beroende på årstid och utomhusklimat.

Det finns risk för mikrobiell tillväxt om den relativa fuktigheten (RF) i den omgivande luften är över 75 %. I furuvirke motsvarar det en fuktkvot (FK) på 17 %.

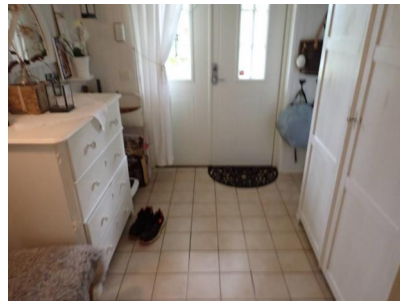
Finns lite fogsläpp i klinkergolv.

Bedöms inte ha lett till bakomliggande skador.

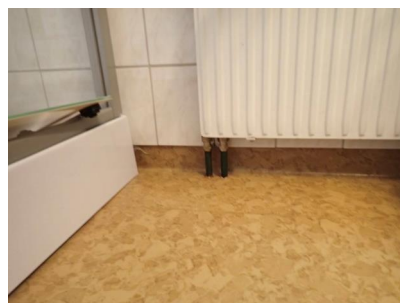
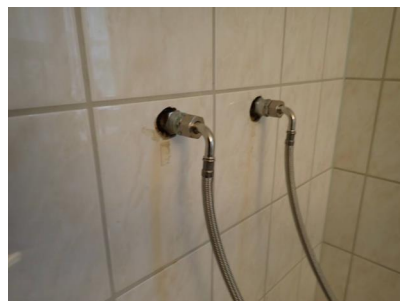
Våtutrymmet har äldre yt-/tätskikt.

Eftersom funktionen, som innebär att ytskiktet/tätskiktet ska vara vattentätt, kan vara nedsatt finns en ökad risk att vatten tränger igenom ytskiktet/tätskiktet med vattenskador i omkringliggande konstruktioner som följd.

Rör genomföring finns i golv.

Rör genomföringar i golvet medför en ökad risk för att vatten tränger ner i omkringliggande konstruktioner och orsakar fuktskador. Vid uppbyggnaden av utrymmet var detta tillåtet och utförandet anses därför vara fackmässigt utfört. I dagens branschregler är detta inte längre tillåtet.

Väggbeklädnaden är otät vid rör genomföringar.

De otäta rör genomföringarna i väggbeklädnaden medför att vatten kan tränga ner i bakomliggande konstruktioner med fuktskador som följd. Detta kan i sin tur leda till mikrobiella skador (angrepp av mikroorganismer).

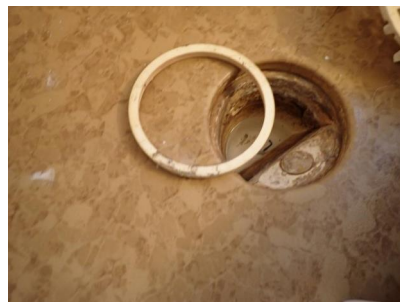
Klämring i golvbrunn är lös.

Den lösa klämringen i golvbrunnen medför att vatten kan tränga ner i omkringliggande konstruktioner med fuktskador som följd. Detta kan i sin tur leda till mikrobiella skador (angrepp av mikroorganismer).

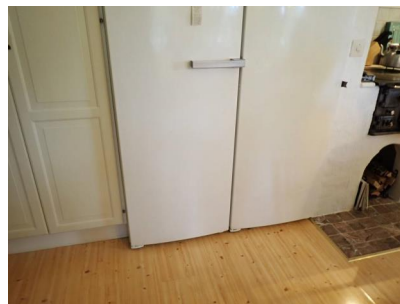
Fuktskydd saknas i diskbänksskåp och under kyl/frys samt att avloppsslangen från diskmaskin inte sitter förankrad i underkant diskbänksskåp.

Utan fuktskydd är det svårt att upptäcka läckage från rörledningar. Vatten kan då tränga in i omkringliggande konstruktioner och orsaka fuktskador.

För att upptäcka eventuella läckage, installera ett fuktskydd.

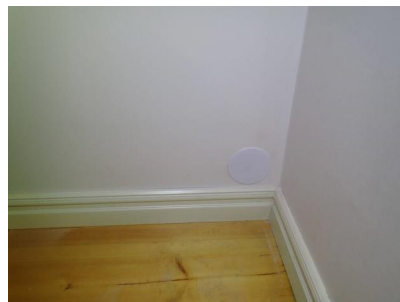
Vid kontroll av golv och väggkonstruktion uppmättes fuktvärden under kritisk nivå för mikrobiell tillväxt och normal lukt upplevdes vid provhål.

Källargrundmurar med påreglade isolerade ytterväggar.  
Fuktkvoten i väggen uppmättes till 16 %, den relativa fuktigheten uppmättes till 74 % och en normal lukt kunde kännas i golv/vägg vinkel.

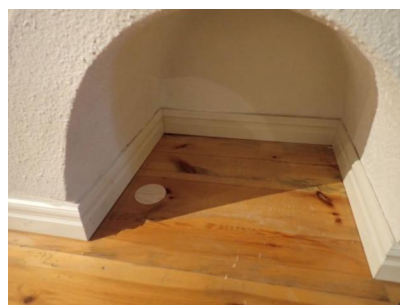
Fuktkvoten i golvet uppmättes till 11 %, den relativa fuktigheten uppmättes till 59 % och en normal lukt kunde kännas i golv/vägg vinkel.

Befintlig påreglad vägg och eventuella väggsyllar riskerar att drabbas av fuktskador på grund av naturlig fuktpåverkan. Detta i sin tur kan leda till mikrobiella skador (angrepp av mikroorganismer) som kan resultera i att mikrobiell lukt sprids till boendemiljön. Om reglar/syllar är tryckimpregnerade kan även en kemisk lukt förekomma.

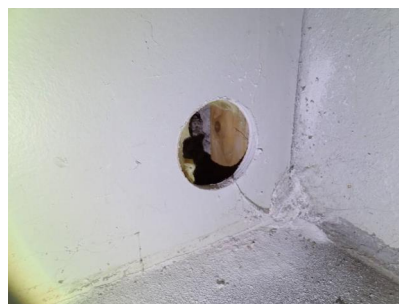
Vid kontroll av ytterväggskonstruktion uppmättes fuktvärden under kritisk nivå för mikrobiell tillväxt och normal lukt upplevdes.

Källargrundmurar med påreglade isolerade ytterväggar. Fuktkvoten uppmättes till 14 %, den relativa fuktigheten uppmättes till 71 % och en normal lukt kunde kännas i golv/vägg vinkel.

Befintlig påreglad vägg och eventuella väggsyllar riskerar att drabbas av fuktskador på grund av naturlig fuktpåverkan. Detta i sin tur kan leda till mikrobiella skador (angrepp av mikroorganismer) som kan resultera i att mikrobiell lukt sprids till boendemiljön. Om reglar/syllar är tryckimpregnerade kan även en kemisk lukt förekomma.

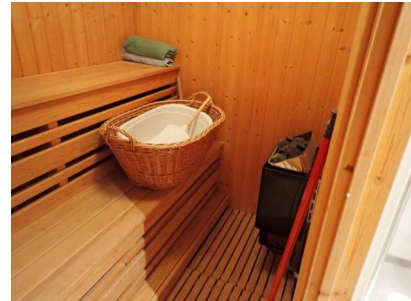
Utrymmet har påreglade källarväggar.

Påreglade källarväggar har en naturlig fuktpåverkan från mark. Detta leder till mikrobiella skador (angrepp av mikroorganismer) som i sin tur leder till att mikrobiell lukt sprids till boendemiljön.
