# Besiktningsprotokoll

Försäkringsbesiktning för Anticimex Säljarförsäkrat

| Fastighetsadress:<br>Skålpussgränd 4 | |

| Besiktningsdatum:<br>2026-08-20 | Protokollnummer:<br>69868766 |

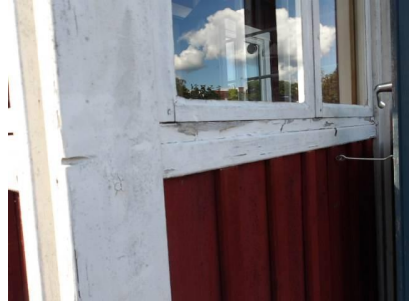
### Utvändigt / Farstukvist

Vanligt underhållsbehov, målning.

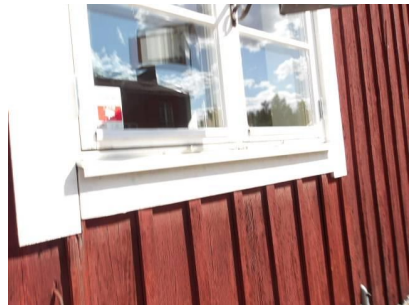
### Utvändigt / Fönster

Mindre målningsbehov på enstaka fönster.

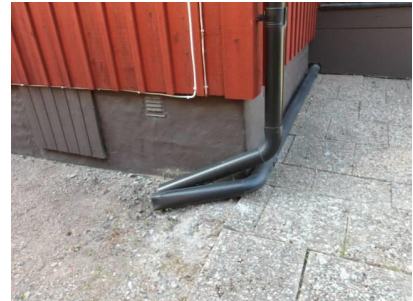
### Utvändigt / Hängrännor / Stuprör

Stuprör avslutas nära husliv.

Stuprör som avslutas intill husliv (ovan mark) kan medföra en ökad fuktbelastning på grundmur/sockel/krypgrund/källare med fuktrelaterade skador som följd.

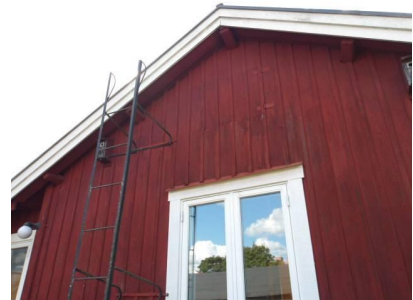
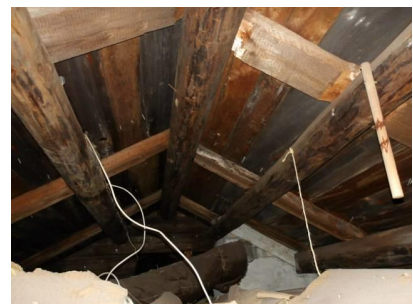
### Utvändigt / Vind/Gamla delen

Vindsutrymmet kunde inte besiktas då säker transportväg till luckan saknas.

Från lucka noterades inga avvikelser.

Vi rekommenderar en kompletterande besiktning när säker transportväg installerats.

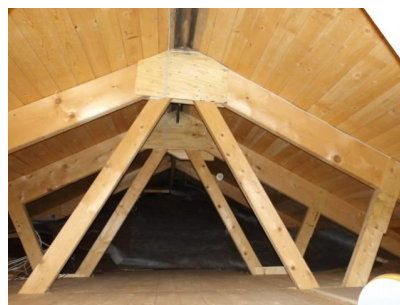
### Utvändigt / Vind/Nya delen

Vid kontroll av vinden uppmättes fuktvärden under kritisk fuktnivå för mikrobiell tillväxt och en normal lukt upplevdes. Fuktkvoten i underlagstak/takbjälkar uppmättes till 8 %.

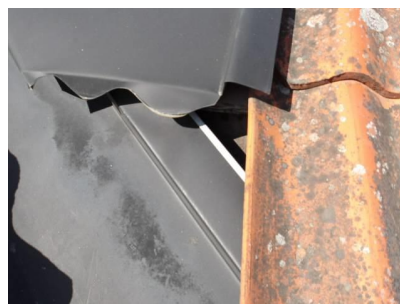
### Utvändigt / Tak

Mindre otäthet nedanför avluftningsrör. Risk att regn och smältvatten rinner in med fuktrelaterade skador som följd.

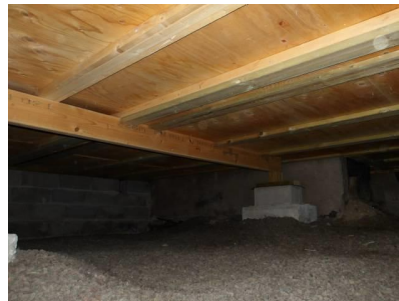
### Utvändigt / Krypgrund

Vid kontroll av konstruktionen i krypgrund uppmättes fuktvärden under kritisk fuktnivå för mikrobiell tillväxt och normal lukt upplevdes.

Golvbjälklaget ovan den uteluftsventilerade krypgrunden riskerar att drabbas av fuktskador på grund av naturlig fuktpåverkan. Detta kan i sin tur leda till mikrobiella skador (angrepp av mikroorganismer) som kan leda till att mikrobiell lukt sprids till boendemiljön. Fuktkvoten uppmättes till 16 %.

Åldersbeständig plast saknas på markytan.

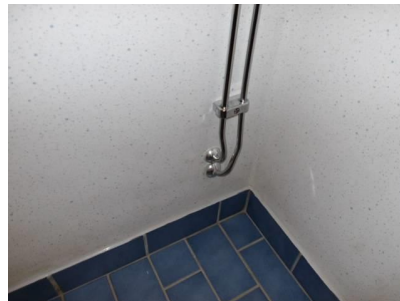
### Entréplan / Dusch

Våutrymmet har äldre yt-/tätskikt.

Eftersom funktionen, som innebär att ytskiktet/tätskiktet ska vara vattentätt, kan vara nedsatt finns en ökad risk att vatten tränger igenom ytskiktet/tätskiktet med vattenskador i omkringliggande konstruktioner som följd.

Rör genomföringar i väggar.  
Skydda rör genomföringar från vattenbegjutning.

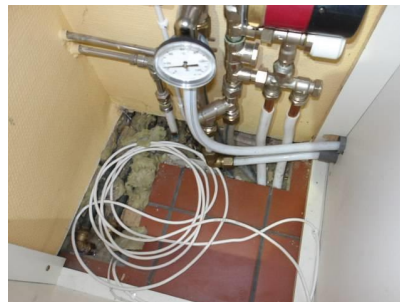
### Entréplan / Hall

Rörslits saknar vattentät botten.

En rörslits ska ha en vattentät botten och vara försedd med skvallerrör. När det saknas ökar risken för att ett läckage inte upptäcks i tid. Det kan leda till fuktskador i omkringliggande konstruktioner.

Vid installationen var detta tillåtet och utförandet anses därför vara fackmässigt utfört.  
Installationen är inte i bruk.

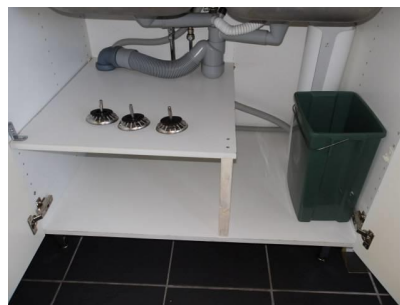
### Entréplan / Kök

Fuktskydd saknas i diskbänksskåp.

Utan fuktskydd är det svårt att upptäcka läckage från rörledningar. Vatten kan då tränga in i omkringliggande konstruktioner och orsaka fuktskador.

För att upptäcka eventuella läckage, installera ett fuktskydd.

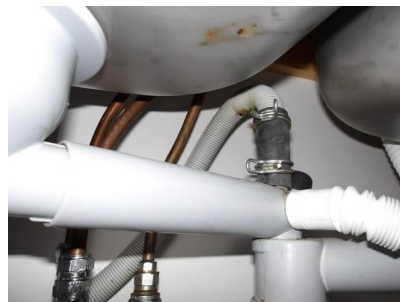
Upphängningsbygel saknas på avloppslang från diskmaskinen.

När upphängningsbygel saknas ökar risken för brott på slangen med läckage som möjlig följd.

För att hindra brott på avloppsslang rekommenderas komplettering av upphängningsbygel.

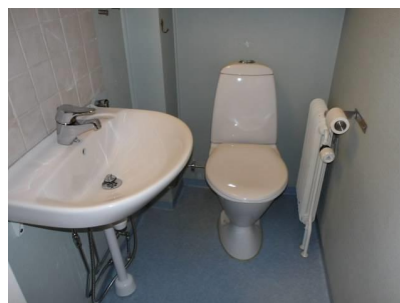
### Entréplan / Toalett

Fuktindikering i utrymmet gav inga förhöjda fuktindikationer.

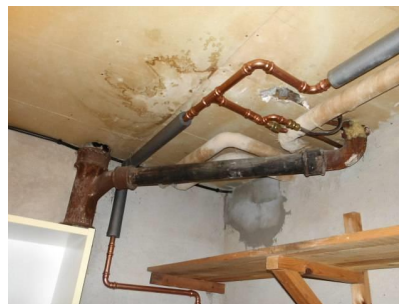
### Källarplan / Matkällare

Fuktfäckar noterades på innertak.

Inga förhöjda fuktvärden uppmättes vid besiktningen.
