# Besiktningsprotokoll

Försäkringsbesiktning för Anticimex Säljarförsäkrat

| Fastighetsadress:<br>Marnäs 195 | |

| Besiktningsdatum:<br>2026-09-02 | Protokollnummer:<br>69908334 |

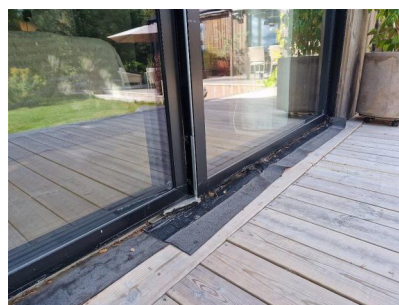
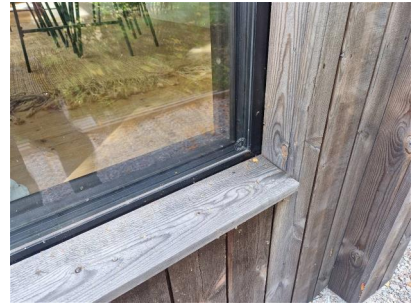
Tröskelbleck saknas under skjutdörr.

Avsaknad av tröskelbleck medför att det finns risk för att vatten kan rinna in och orsaka fuktskador på tröskel och/eller i kringliggande vägg och bjälklag.

Fönsterbleck är otäta vid infästningar.

Fönsterbleck i plåt saknas.

Eftersom fönsterblecken är otäta finns risk att vatten rinner in i väggen vilket i sin tur kan leda till fuktskador i väggkonstruktionen.

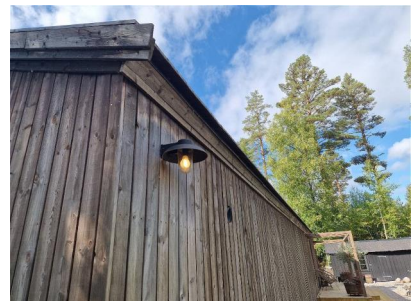
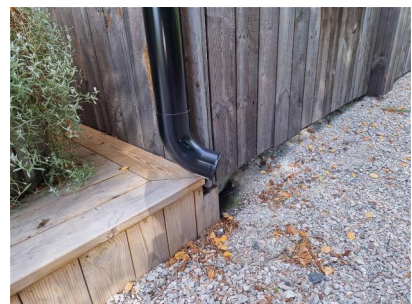
Hängrännor och stuprör saknas på husets framsida.

När hängrännor saknas utsätts fasad och grund för ökad fuktbelastning, vilket i sin tur kan leda till fuktskador i bakomliggande konstruktioner.

Stuprör avslutas nära husliv.

Stuprör som avslutas intill husliv (ovan mark) kan medföra en ökad fuktbelastning på grundmur/sockel med fuktrelaterade skador som följd.

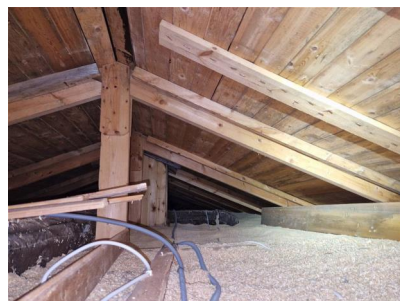
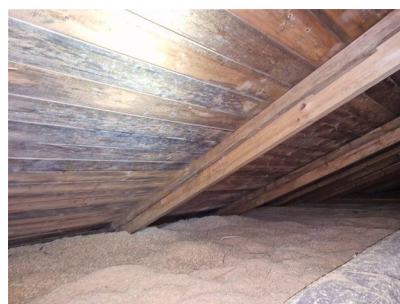
Vid kontroll av vinden har fuktvärden under kritisk fuktnivå för mikrobiell tillväxt uppmätts, dock finns en mindre del mikrobiell påväxt lokalt på underlagstak.  
( se bild)

Fuktkvoten i underlagstak/takbjälkar uppmättes till 8 %.

Den upptäckta mikrobiella påväxten på underlagstaket är ett tecken på att vinden har tillförts eller tillförs fukt inifrån bostaden. Observera att besiktning av bostadens ventilationssystem inte har ingått i uppdraget.

Gränsvärden för mikrobiell tillväxt.

Det finns risk för mikrobiell tillväxt om den relativa fuktigheten (RF) i den omgivande luften är över 75 %. I furuvirke motsvarar det en fuktkvot (FK) på 17 %.

För att komma tillrätta med detta kan fuktillförseln inifrån bostaden behöva minskas. Det kan göras genom att ventilationen i bostaden förbättras samt att eventuella otätheter i vindsbjälklaget (tak-/väggvinklar, taklucka med mera) tätas. Läs Anticimex faktablad om ouppvärmda vindsutrymmen för tips och råd.

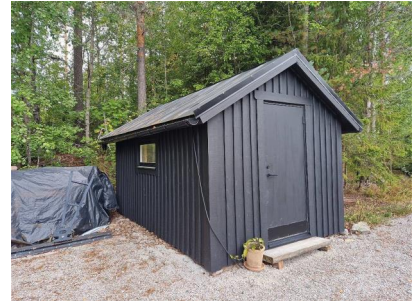
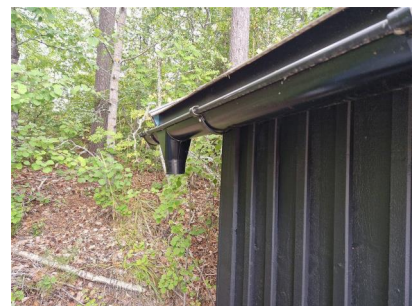
Stuprör saknas.

Eftersom stuprör saknas utsätts fasaden och grunden för ökad fuktbelastning, vilket i sin tur kan leda till fuktskador i bakomliggande konstruktioner.

Montera stuprör.

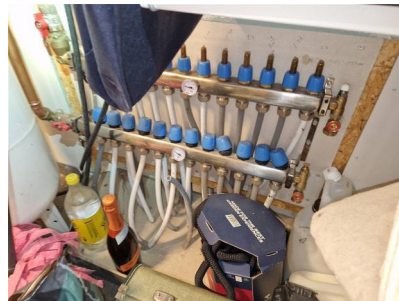
Den vattenburna golvvärmeinstallationen saknar fördelarskåp.  
(Öppen installation)

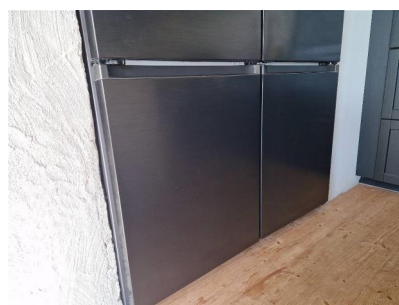
Fuktskydd saknas under kyl/ frys.

Utan fuktskydd är det svårt att upptäcka läckage från rörledningar. Vatten kan då tränga in i omkringliggande konstruktioner och orsaka fuktskador.

För att upptäcka eventuella läckage, installera ett fuktskydd.

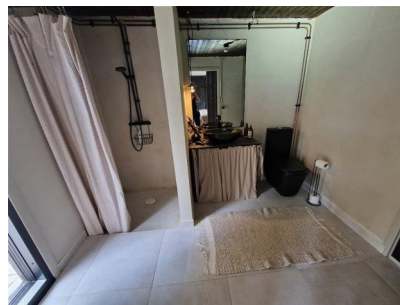
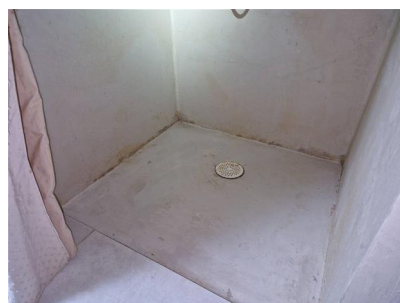
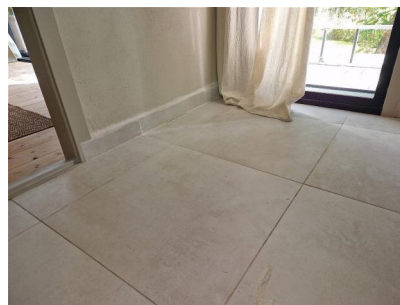
Duschzonen är ej helt färdigställd. (Detta påverkar inte täthetsfunktionen)

Ursprunglig plastmatta finns under klinkerplattorna samt microcementen.

Eftersom ytskiktet i utrymmet består av klinker som lagts direkt på befintlig plastmatta kan vidhäftningen mellan klinker och plastmatta vara svår att uppnå. Risk finns att klinkerplattorna släpper från underlaget.

Bom i klinkerplattor finns.

Felet som uppstått är att vidhäftningen mellan klinker och underlag har upphört. Sk "bom/ bomljud".

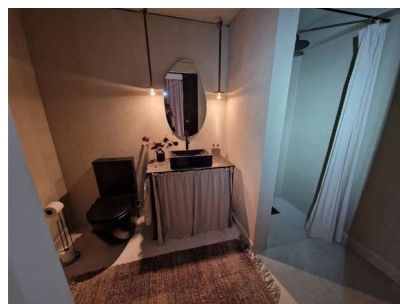
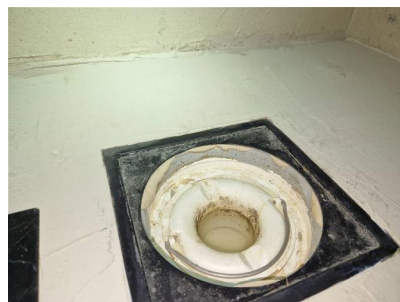
Klämring finns inte i golvbrunn.

Avsaknad av klämring i golvbrunn medför att vatten kan tränga ner i omkringliggande konstruktioner med fuktskador som följd. Detta kan i sin tur leda till mikrobiella skador (angrepp av mikroorganismer).

Duschzonen är ej helt färdigställd. (Detta påverkar inte täthetsfunktionen)

Bom i klinkerplattor finns.

Felet som uppstått är att vidhäftningen mellan klinker och underlag har upphört. Sk "bom/ bomljud".
