Besiktningsprotokoll

Försäkringsbesiktning för Anticimex Säljarförsäkrat

Fastighetsbeteckning: Ormbunken 3	
Fastighetsadress: Seminariegatan 46	
Postnummer: 791 36	Ort: Falun

Besiktningsdatum: 2026-09-04	Protokollnummer: 69918122
Temperatur: 8 °C	Väderlek: Mulet
Tekniker: Patrik Engvall	
E-post: Patrik.Engvall@anticimex.se	
Kontor: Falun	
Närvarande: Fastighetsägaren

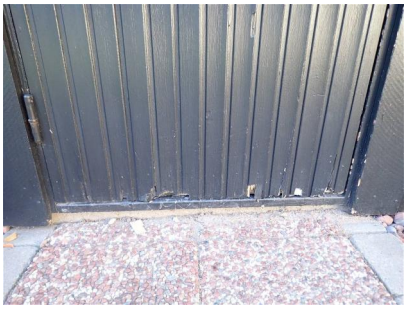
Mindre rötskador finns i dörr.

Dessa bedöms inte ha lett till bakomliggande skador.

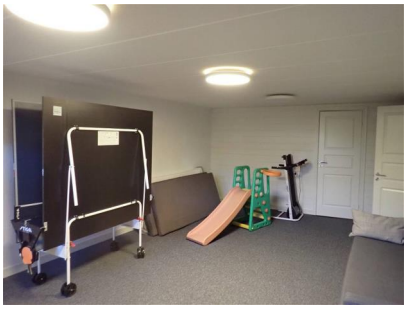
Utvändigt fuktskydd är äldre.

Eftersom källarens utvändiga fuktskydd (dagvattensystem, dräneringssystem samt källarytterväggarnas utvändiga fuktskydd) är äldre, så kan systemet ha nedsatt funktion. Detta ökar risken för invändiga fuktskador i källaren.

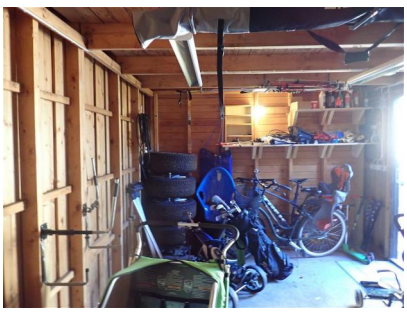
Underlagstaket har äldre fuktfläckar runt rörgenomföring.
Inga förhöjda fuktvärden uppmättes i fläcken vid besiktningen.

Noterade fuktfläckar uppstod innan takomläggningen.

Fjädrar på äldre garageport medför risk för personskador.

Olyckor har skett med att fjädrar gått av vid öppning och stängning av garageportar.
