Besiktningssprotokoll

Anticimex Överlåtelsebesiktning av småhus - nivå 2

Fastighetsbeteckning: Kyrkvaktaren 24	
Fastighetsägare: Björn Wallén	
Fastighetsadress: Södra Mariegatan 2h	
Postnummer: 791 72	Ort: Falun

Överlåtelsebesiktning nivå 2

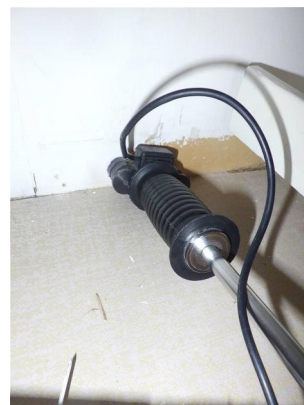
- ✓ Vid kontroll av väggssyllar uppmättes fuktvärden under kritisk nivå för mikrobiell tillväxt och normal lukt upplevdes.

Fuktkvoten uppmättes till under 8 %.

- ✓ Inget att notera.

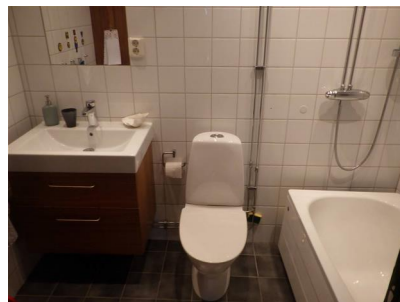
Fuktindikering i utrymmet gav inga förhöjda fuktindikationer.

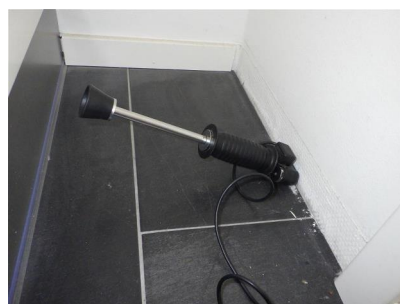
Vid kontroll av väggssyllar uppmättes fuktvärden under kritisk nivå för mikrobiell tillväxt och normal lukt upplevdes.

Fuktkvoten uppmättes till under 8 %.

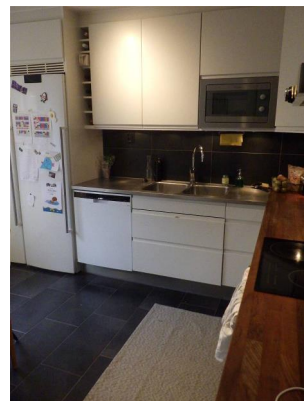
Fuktindikering i utrymmet gav inga förhöjda fuktindikationer.

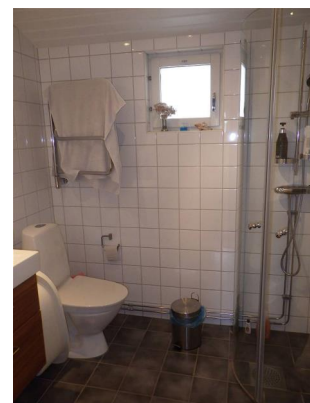
Normala fuktvärden indikerades mot klinker/kakel.

En viss fukt tränger alltid in bakom kakel/klinker via fogarna, detta är helt normalt och innebär inte att tätskiktet/ våtrumsisoleringen under kaklet/klinkern är bristfälligt eller ur funktion.
